# HET VALKHOF RAPPORT

Een onderzoek  
door de dienst  
Publieke Werken

VIERDE JAARGANG n. 1  
FEBRUARI 1962

## Gebouwen en bouwfragmenten in het park

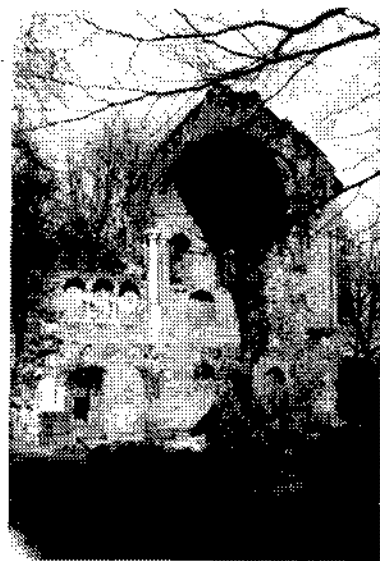
B. De Barbarossaruïne bevindt zich in een staat van verval, die langzamerhand zorgwekkend wordt.

Een en ander is het gevolg van:

1. aantasting door atmosferische- en weersinvloeden (tufsteen)
2. afbrokkeling ten gevolge van het beklimmen door toeristen e.d.
3. moedwillige vernielingen.

Ook de bouwfragmenten welke her en der rond de ruïne verspreid liggen zijn door dezelfde oorzaak praktisch al onherkenbaar geworden. Wil men dat deze fragmenten nog enige waarde behouden, zullen enige beschermende maatregelen getroffen dienen te worden; ofwel afvoeren (naar de Commanderie) of afdekken en buiten bereik van vernielers houden.

Voor de ruïne zijn er meerdere mogelijkheden:

1. de huidige toestand conserveren.

Dit is uiteraard de meest eenvoudige oplossing en de goedkoopste, echter met een zeer tijdelijk effect. Een en ander zal na enkele jaren telkens herhaald dienen te worden, zodat op langere termijn de oplossing toch niet zo goedkoop zal blijken te zijn. Bovendien tasten de vernielingen steeds rechtstreeks het historisch waardevolle materiaal aan.

2. de huidige toestand conserveren en uitbreiden met een nieuwe bufferzone van bijpassend materiaal.

Deze oplossing zal langere tijd stand houden omdat vooral de erosie, zowel tengevolge van vandalisme,

als weersinvloeden hoofdzakelijk deze bufferzone zal aantasten terwijl het monumentale deel intact zal blijven.

3. in samenhang met een totale reconstructie van het park de absis als volgt restaureren:

a. conserveren van bestaande deel

b. nieuwe bufferzone aanbrengen

c. op de oorspronkelijke hoogte opnieuw een kapel-  
vloer aanbrengen, waardoor de crypte weer herkenbaar wordt en een overdekking ontstaat waaronder de oude fragmenten een plaats kunnen krijgen. Bovendien zou dan bij gelegenheid de absis kunnen dienen als toneel- of muziekpodium.

d. in het terrein dat direct aan de absis grenst, d.m.v. bestrating en/of muurtjes een aanduiding maken van de oude contouren.

Het is duidelijk, dat dit een kostbare oplossing zal zijn. Het is echter mogelijk e.e.a. op langere termijn uit te voeren (fasering van een totale reconstructie), mits op korte termijn de hoogstnoodzakelijke conserveringswerkzaamheden worden uitgevoerd.

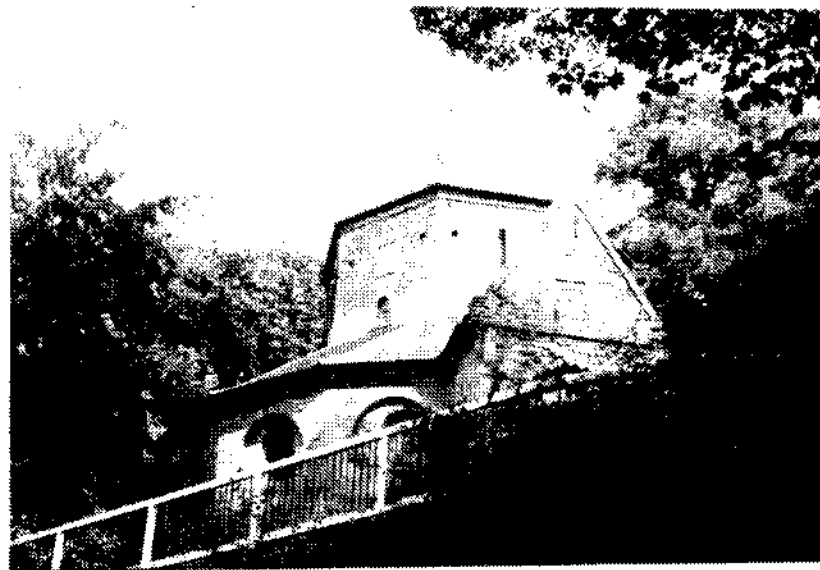
C. Nabij de karolingische kapel zijn nog duidelijk restanten aanwezig van een muurtoren. Aangezien deze in tufsteen is uitgevoerd, neemt ook hier aantasting ten gevolge van atmosferische en weersinvloeden zorgwekkende vormen aan.

Het fragment is als toren nauwelijks herkenbaar. Het zou wenselijk zijn, althans de buitenvorm terug te restaureren, zodat voor ieder duidelijk wordt, dat het hier een restant van een toren betreft, die tot de omringing van het Valkhof behoorde.
