valkhofnieuws

18e jaargang nr. 4

VOORWOORD BIJ VALKHOFNIEUWS 1996 - 4

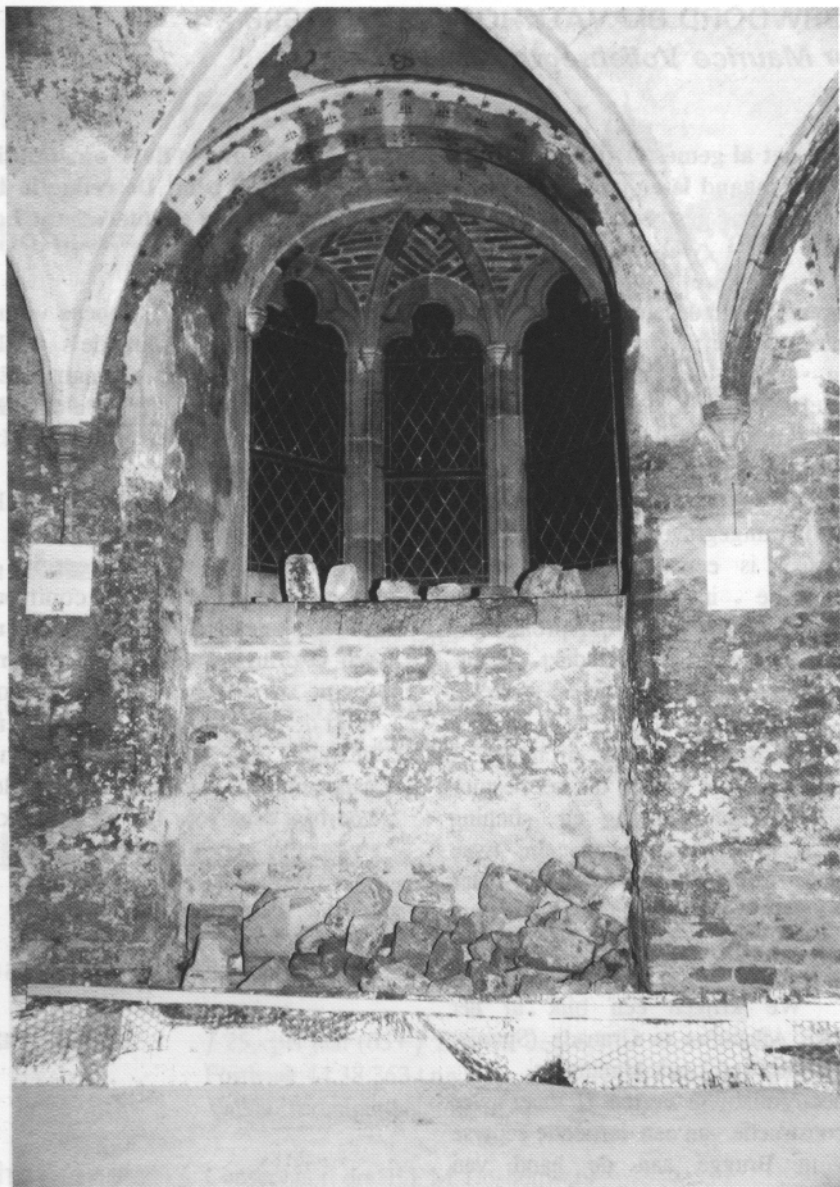
Noppenplastic werd aangebracht tussen de gestorte betonvloer en de buitenmuur; hier zijn we ter plaatse van de altaarnis (Foto J.Schreuder)

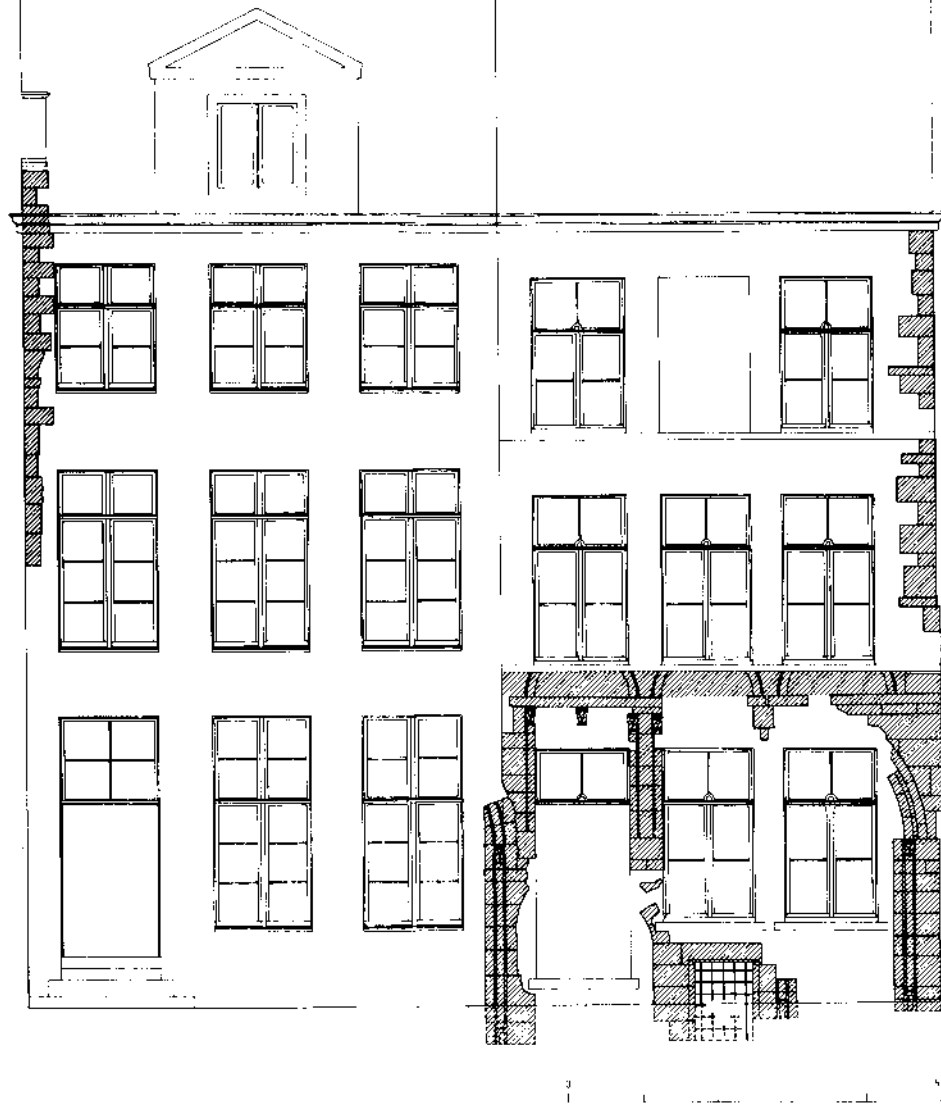
De schuin gearceerde vlakken op de tekening laten goed zien, welke oorspronkelijke gevelfragmenten bewaard bleven.

De twee 19-de eeuwse gevels Grauwwerkersstraat2-4, met aanduiding van de bewaarde gevelfragmenten uit einde van de 13-de eeuw.

We zagen al dat ook de rechter
zijkant van de spitsboogingang van nr.4,
met boogaanzet, bewaard was gebleven
(zie tekening). Men kon de
spitsboogingang verder reconstrueren
door de boogaanzet verder door te
trekken. De sokkel en de basis van de
linker zijkant van deze ingang werden bij
het afbraakmateriaal teruggevonden.

Aan de linkerzijde van de benedenverdieping van nr.4 waren geen Doornikse hoekblokken bewaard gebleven; wel op de twee verdiepingen (zie ook tekening). Ook hierin bevonden zich de aanzetten van enkele waterlijsten, waarvan de hoogte overeenstemde met de waterlijsten in de gevel van nr.2. Samen met de andere gegevens wijst ook dit erop, dat de oorspronkelijke gevel van de nrs.2-4 in één maal tot stand gekomen is.

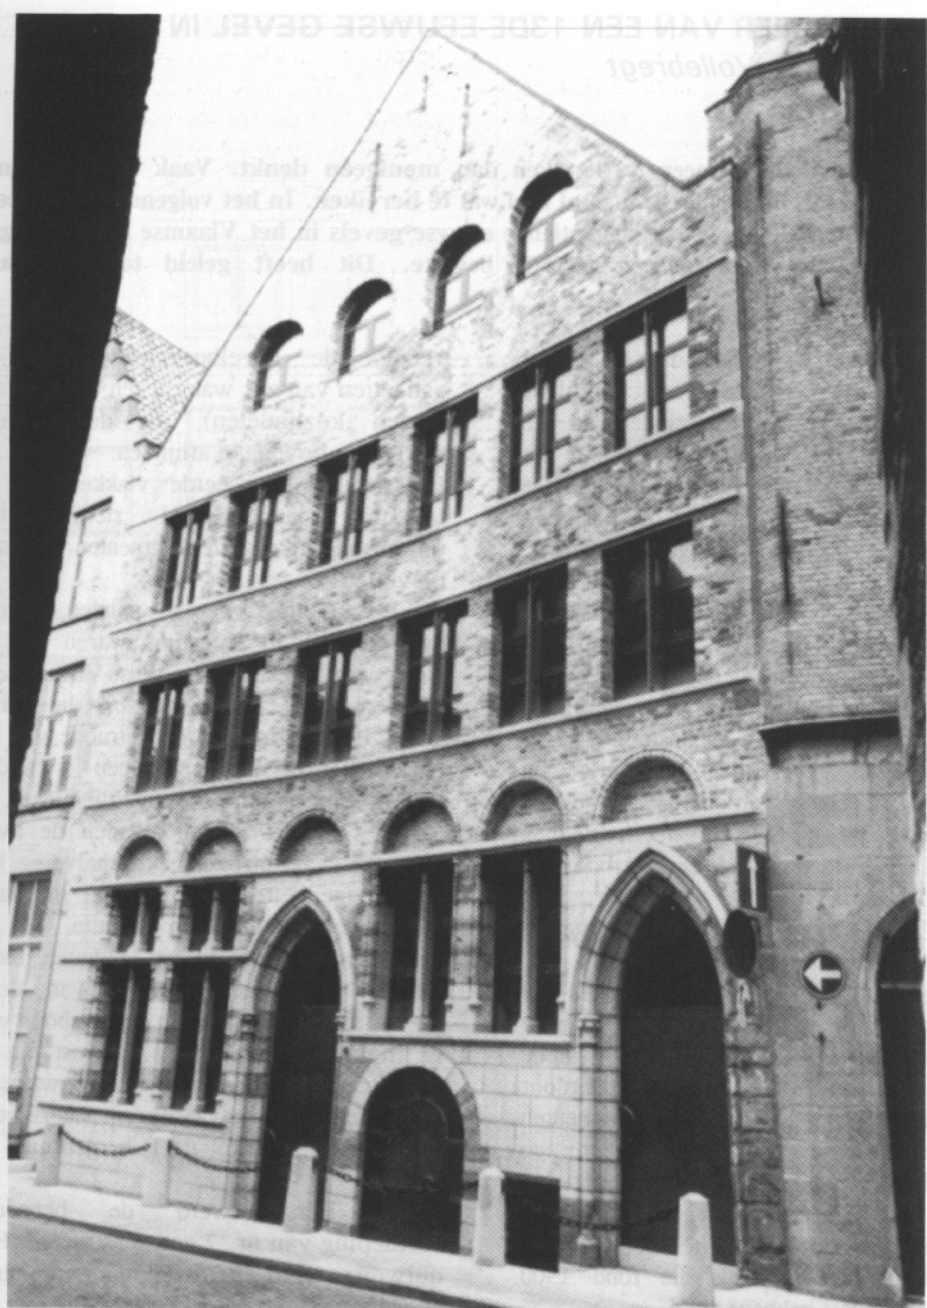
Brugge, Grauwwerkersstraat 2-4, huidige situatie na reconstructie.

rondbogen aangebracht. Zo onstonden in totaal zes rondbogen (zie ook foto).

Of de gevel inderdaad afgedekt was door een brede puntgevel zoals we op de foto zien weten we niet. Het kan ook een trapgevel zijn geweest, of een horizontale gevelbeëindiging. Ook deze puntgevel is in baksteen uitgevoerd.

Het opgehoogde straatpeil kon men niet in oude staat terugbrengen. Wel is het voetpad plaatselijk 60 cm. verlaagd (op de foto achter de stenen paaltjes met kettingen).

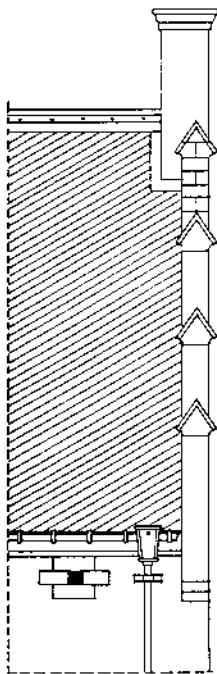
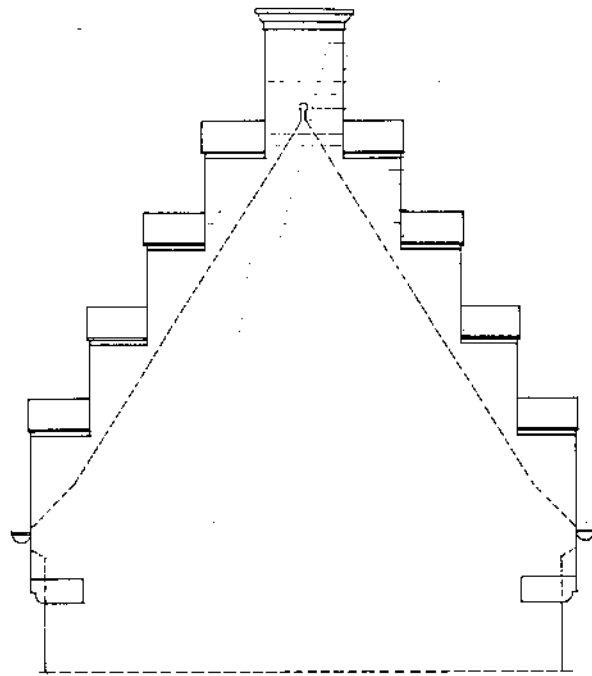
zijzicht.

gotische trapgevel

vooraanzicht.

zijzicht hoeks over de nok

vooraanzicht over de nok.

doorsnede over de schoorsteen.

Bepalende bouwkundige elementen: gotische trapgevel en schoorsteen.
(Tek: J. Grandjean)

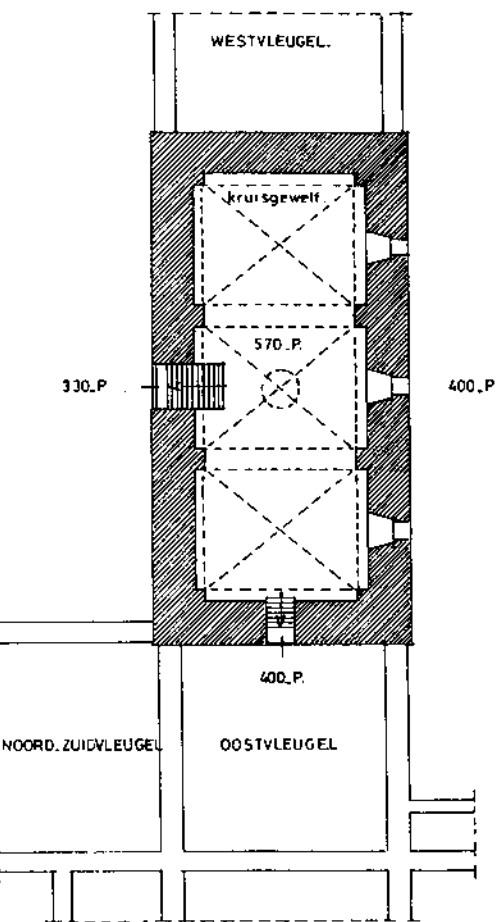
1^e BOUWLAAG

Diverse doorsneden van de Reuzentoren op verschillende verdiepingen.

balklaag gestippeld.

5^e BOUWLAAG

7^e BOUWLAAG

Reconstructietekeningen door J. Grandjean.

9^e BOUWLAAG.
kop met ruiertorentje

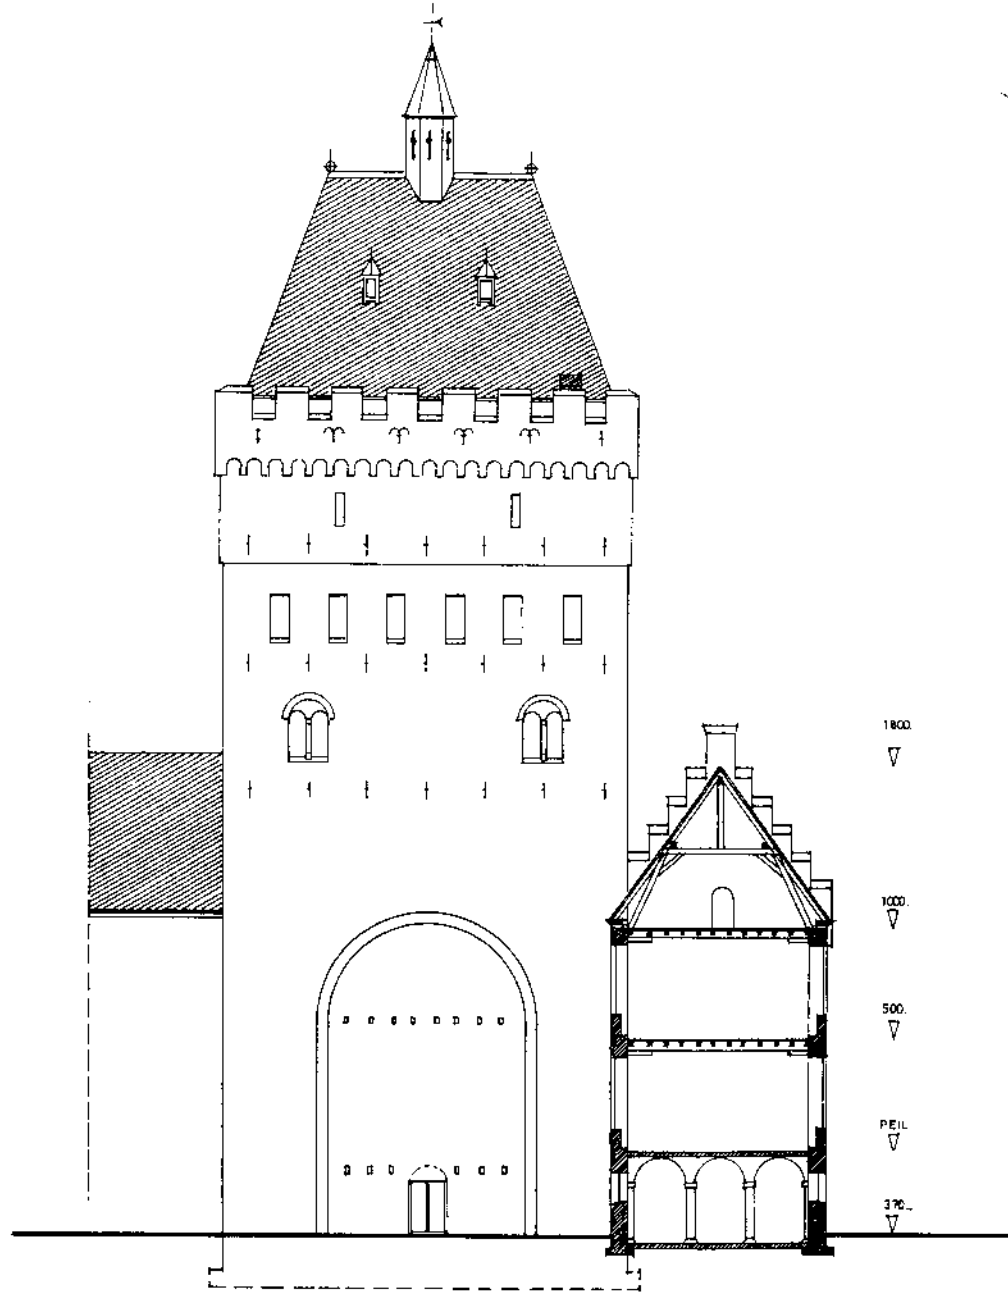
Reuzentoren zuidgevel, reconstructietekening J. Grandjean

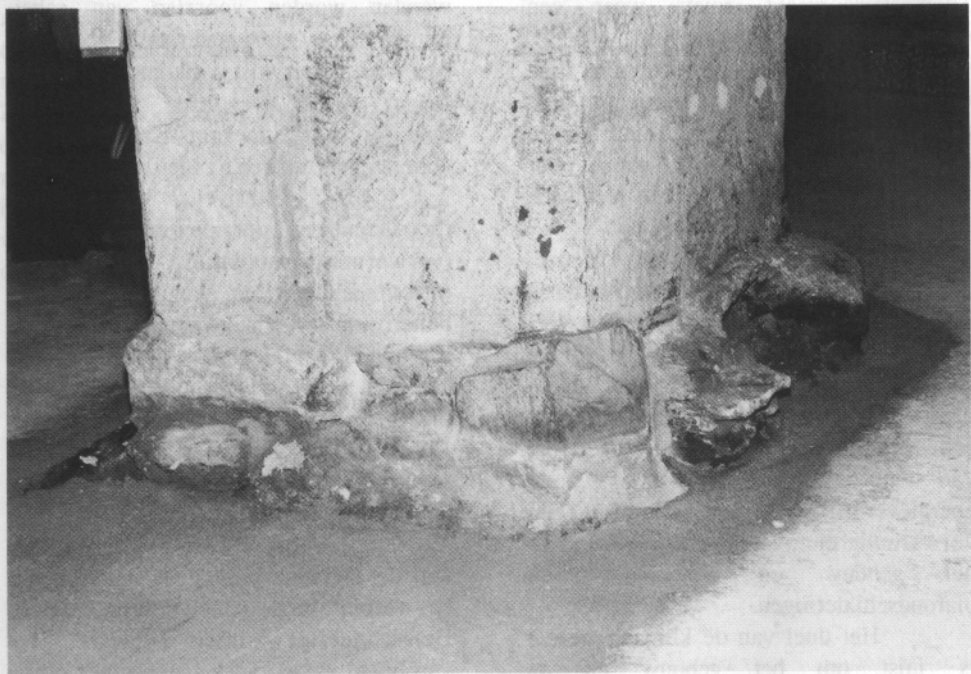
Pijler in Kapel; rond het fundament is geen beton gestort, maar zand afgewerkt met mortel (Foto: J. Schreuder)
