valkhofnieuws

21e jaargang 1999 nr. 2

Valkhofvereniging sinds 1978

TEN GELEIDE

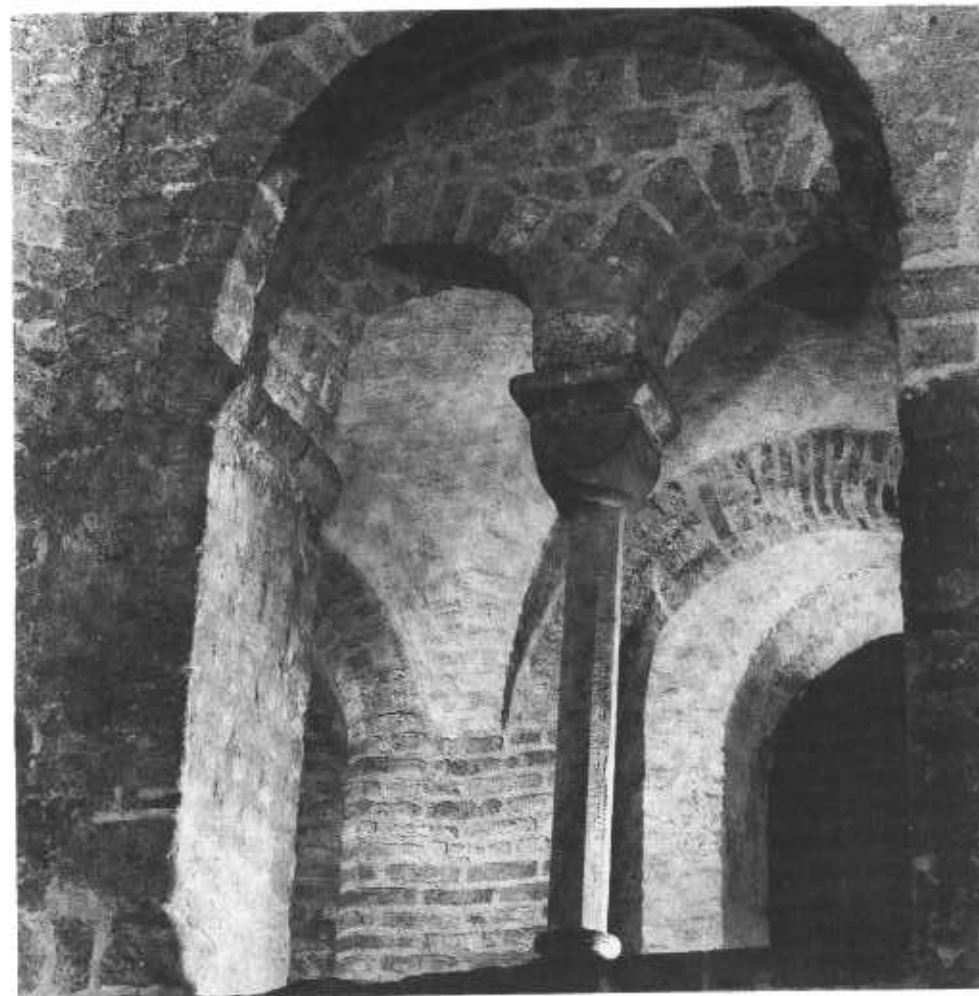
BOUWWIJZER 1

In het midden van de kapel ziet U de maquette van de burcht van Frederik Barbarossa (ca. 1155 aanvang van de bouw). De kapel is een bijna rond gebouw; inwendig een octagoon (achthoek), uitwendig een zestienhoek. Bij kleine afmetingen is de zestienhoek minder goed zichtbaar dan bij uitvoering in groter formaat, zoals bij de Domkerk te Aken. De kapel dateert van ca. het jaar 1030 en stond er dus reeds bij de aanvang van de bouw van de burcht van Frederik Barbarossa (ca. 1155). Op de bovengalerij ziet U een deurtje. Dat verbond de kapel met de eerste verdieping van de burcht, zoals U op de kleine maquette kunt zien. (Foto Roozeboom Nijmegen)

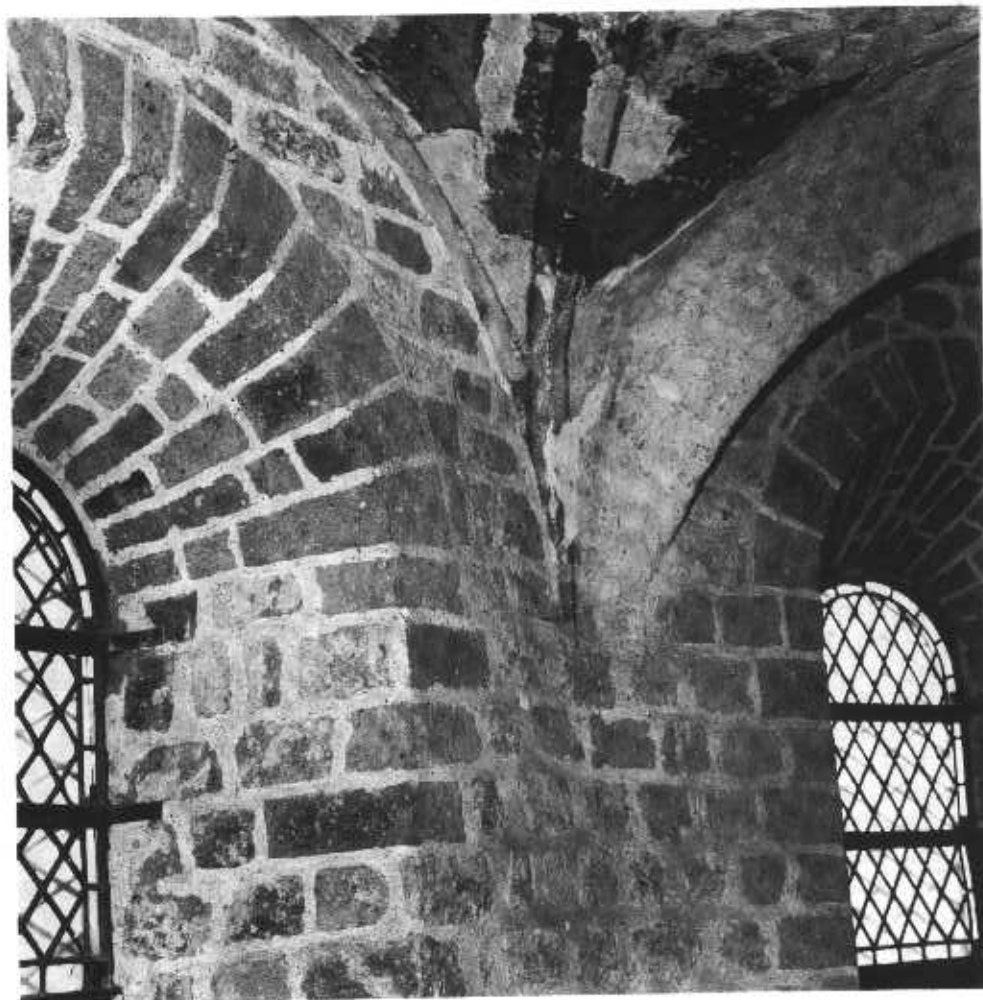
BOUWWIJZER 2

Boven U ziet een beschilderd gewelf, dat, in tegenstelling tot de gewelven verderop, geen ribben in het zicht heeft en i.p.v. twee gekruiste bogen een wat doorgezakte indruk maakt. Het geheel maakt een wat slordige indruk. De richting, die de booglijnen maken is ook soms wat willekeurig. Omdat er geen ribben zijn ontbreken hier ook de consoles (steunstenen). De kapel had hier in de aanvang vlakke houten plafonds, zoals de zoldering in het centrum van de kapel. Achter U ziet U Romaanse rondboogramen. Verderop in de kapel zijn deze vervangen door Gotische spitsboogramen. (Foto Roozeboom Nijmegen)

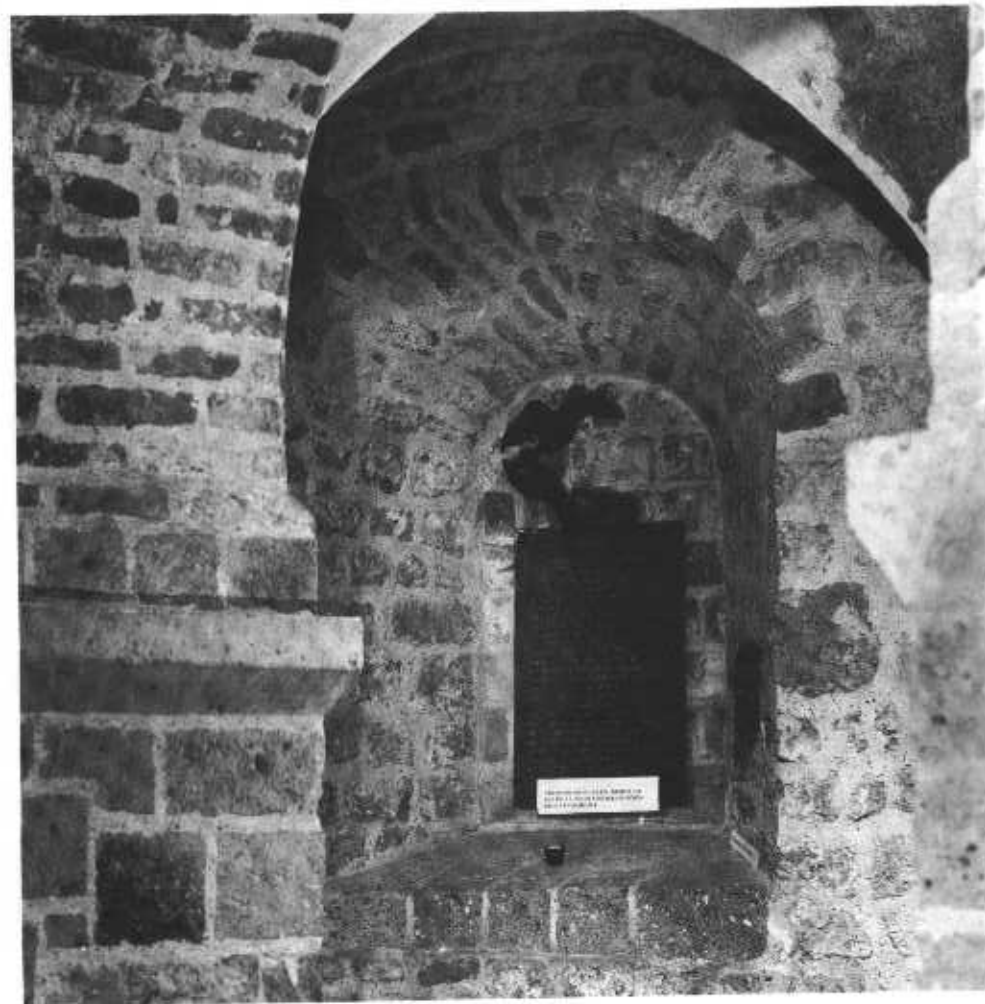
BOUWWIJZER 3

Aan de overzijde van de kapel, ziet U in de galerij beneden een der drie wijdingskruisen en in het gewelf restanten van beschilderingen, zogenaamde fresco's. Als U straks dichterbij komt, ziet U dat onderdelen zijn bijgetekend om het totaalpatroon te suggereren. Op de bovengalerij ziet U een raam van afwijkende vorm, een vierkant. Welke betekenis daaraan moet worden gehecht is onduidelijk. Links-achter U bevindt zich een bronzen plaat met een vredestekst. Deze plaat, en het daarboven gemonteerde vredesteken, dateren uit het jaar 1986. Vanaf dat moment wordt de kapel ook wel VREDESKAPEL genoemd. (Foto Roozeboom Nijmegen)

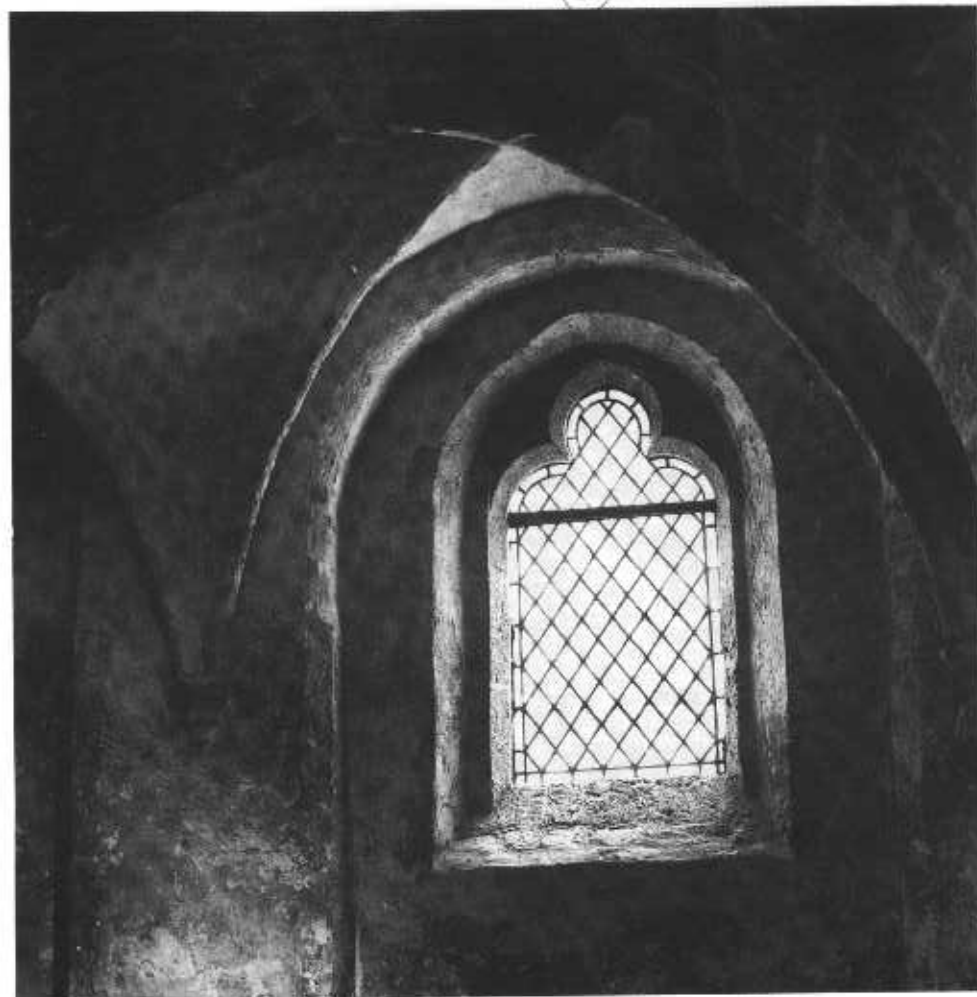
In de buitenmuur aan de overzijde ziet U, zowel boven als beneden Gotische ramen. Onder de bogen aldaar, maar ook links van U ziet U onder de ribben van het gewelf consoles (steunstenen voor de ribben). De gewelven in deze kapel zijn zeer gevarieerd van vorm en beschildering. Soms zijn de ribben niet in het zicht. Boven op de galerij, direct naast de keizersloge, ziet U een dichtgemetselde opening in de muur. In het eerste travee, beneden, zat mogelijk de opening tot een traptoren, die dan uitkwam op de plaats van het genoemde metselwerk. (Foto Roozeboom Nijmegen)

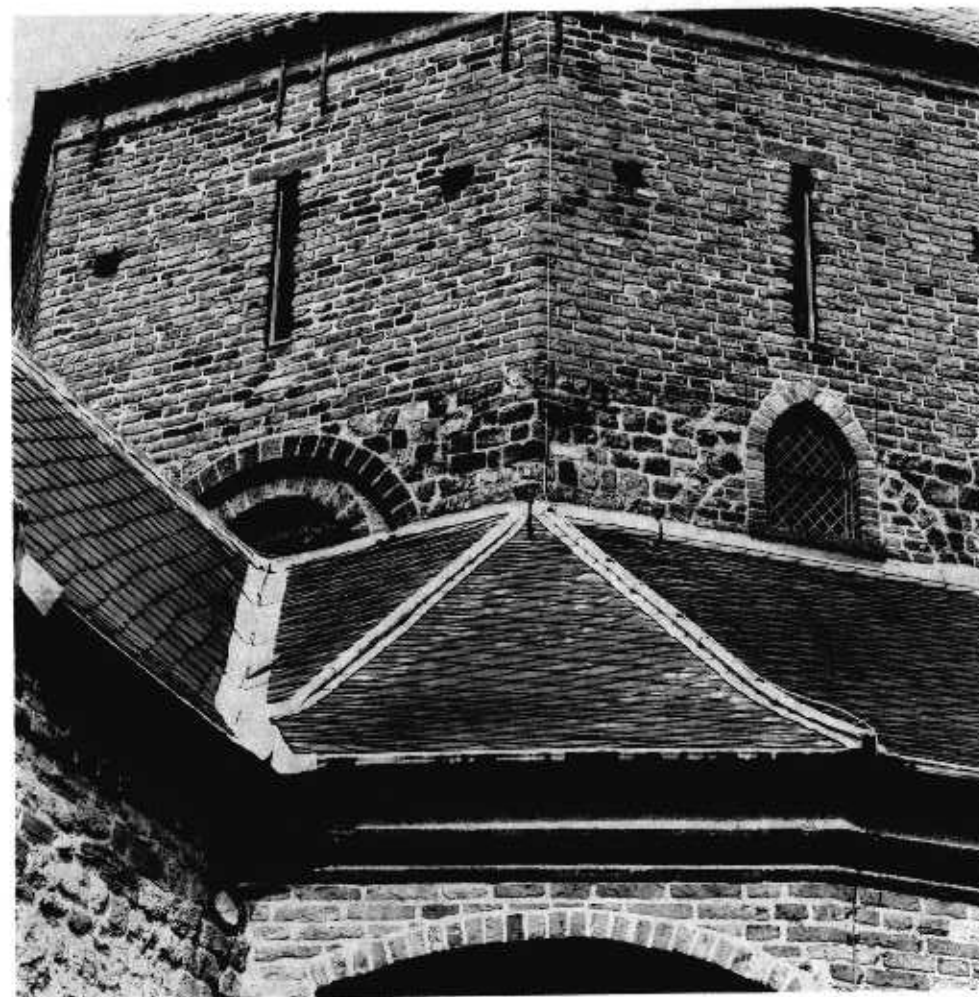
Boven in de kapel ziet U voornamelijk Gotische ramen, behalve boven de ingangspartij. De dichtgemetselde stukken onder de ramen bedekken in feite de Romeanse ramen, die door verhoging van het zijdak - in verband met het aanbrengen van de gewelven - geen funktie meer hadden. Voor de verandering van Romaans naar Gotisch maakte de kapel een wat plompere indruk; niet alleen de helling van het zijdak (boven de galerij) was beperkter, maar ook het middendak was minder spits. Bovendien is nog een paar meter metselwerk tussen het zij- en middendak aangebracht, mede waardoor het geheel ranker van aanzien werd, meer de vorm van een toren kreeg. (Foto Roozeboom Nijmegen)

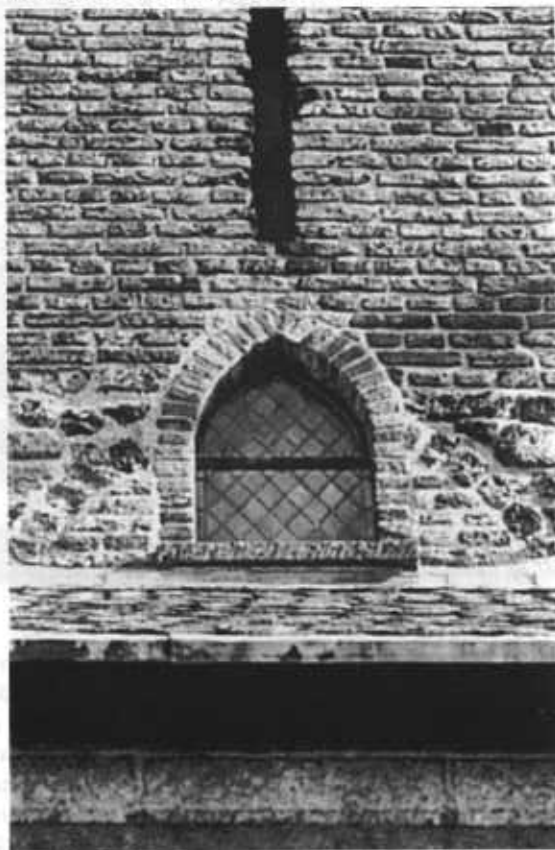
Romaans en Gotisch aanzien van de kapel: de gewijzigde vensters van de kapel

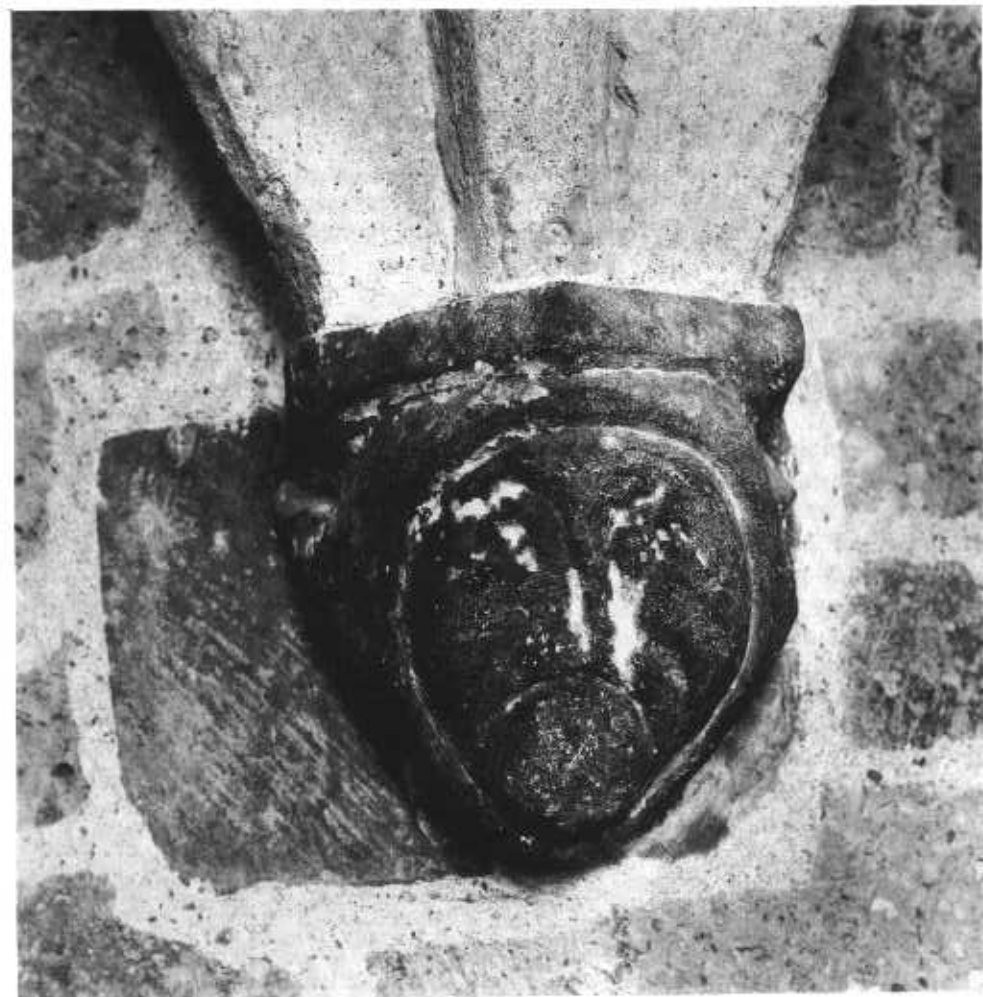
Achter U ziet U Gotische spitsboogramen, dit in tegenstelling tot de overkant van de kapel, waar de Romaanse vorm is gehandhaafd. Is de kapel ooit zwaar beschadigd en heeft men de restauratie uitgevoerd naar de nieuwe mode? Het blijft gissen. Boven U ziet U gewelven met frescoesten: deels origineel, deels verder bijgetekend om het patroon in zijn geheel te tonen. Let U met name eens op de consoles onder de ribben; ze zijn divers van vorm. Hier is het een mensenhoofd, elders zijn het abstracte vormen. Mogelijk zijn de kopjes nog afkomstig uit burchtgebouwwresten van voor de bouwtijd. Karolingisch? Het zou kunnen. (Foto Roozeboom Nijmegen)

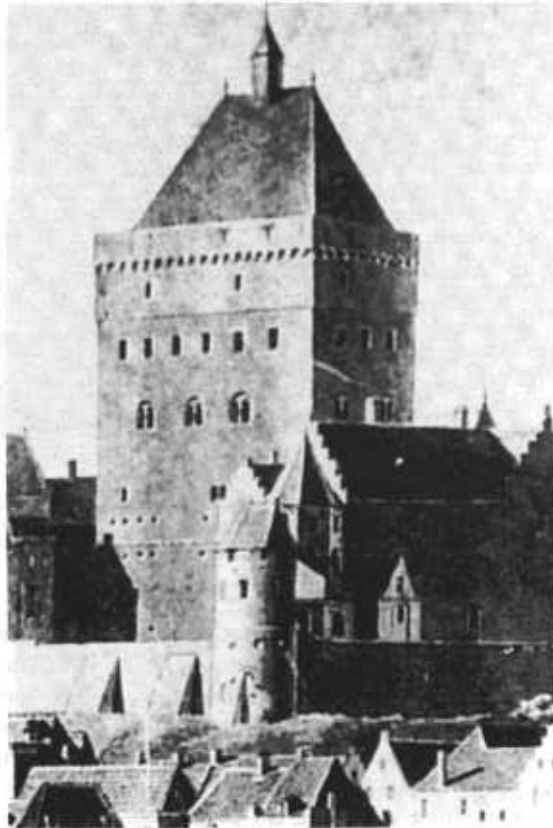
De Reuzentoren (Donjon) van de Valkhofburcht

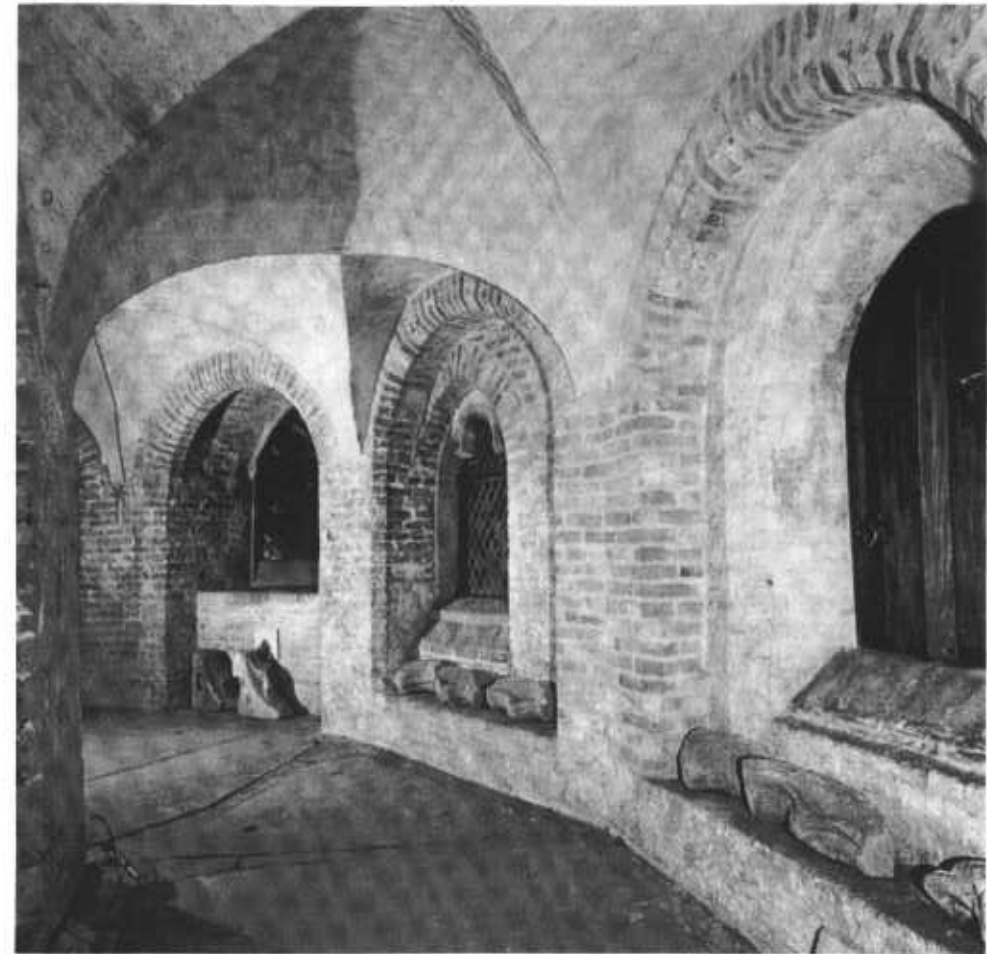
Voor U, tussen de zuilen, ziet U de restanten van het oorspronkelijke Romaanse altaar. Dit altaar is toegewijd aan St. Nicolaas. Achter U bevindt zich - in de Gotische absis - een tweede altaar, dat toegewijd is aan St. Alexios. Boven dit in de uitbouw gerealiseerde altaar - op de bovengalerij - staat nog precies zo'n altaar. Er is dan ook sprake van een zogenaamde dubbelkapel. De keizer had vanuit de keizerlijke loge boven de ingang, zicht op beide altaren. Er bestaat nog een schoolplaat uit 1892, die Karel de Grote laat zien in de keizerlijke loge van de St. Nicolaaspel. Deze afbeelding is nog gebaseerd op de foutieve datering van de kapel. In deze opvatting zou de kapel deel hebben uitgemaakt van de keizerlijke palts van Karel de Grote. (Foto R.D.M.Z. Zeist)

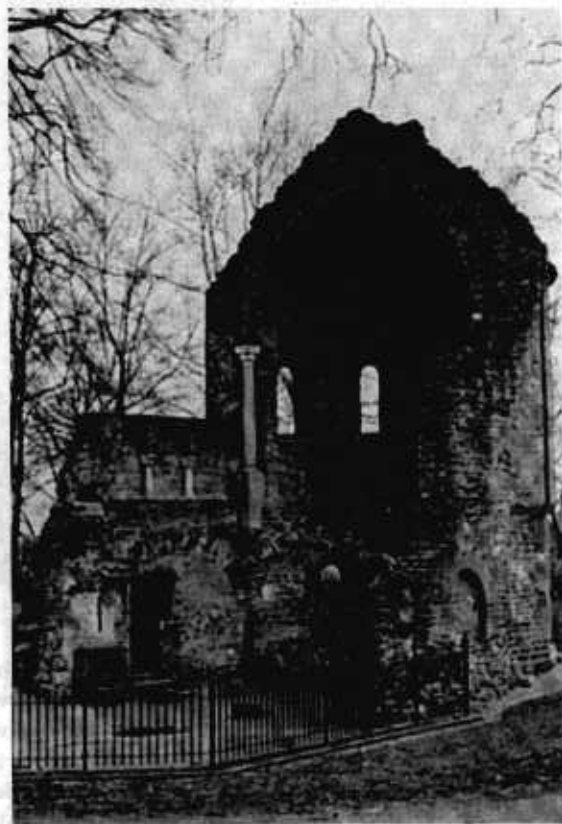
De St. Maartenskapel of Barbarossaruïne

Deze ruïne is een opvallend overblijfsel van de Valkhofburcht. Bij de sloop zou ook deze (in pandige) kapel gespaard blijven, maar ondeskundig handelen heeft slechts geleid tot behoud van de absis. Evenals bij de St. Nicolaaskapel zijn ook hier Romeinse bouwmaterialen verwerkt. De zuilen aan de linker- en rechterzijde zijn van Cararamarmer. De kapitelen zijn Karolingisch. Bij opgravingen onder de ruïne vond men resten van een veel oudere bouw, waarschijnlijk uit de Merovingischetijd. Het is niet onmogelijk dat deze bouw werd opgetrokken op de resten van de oude paltskapel.

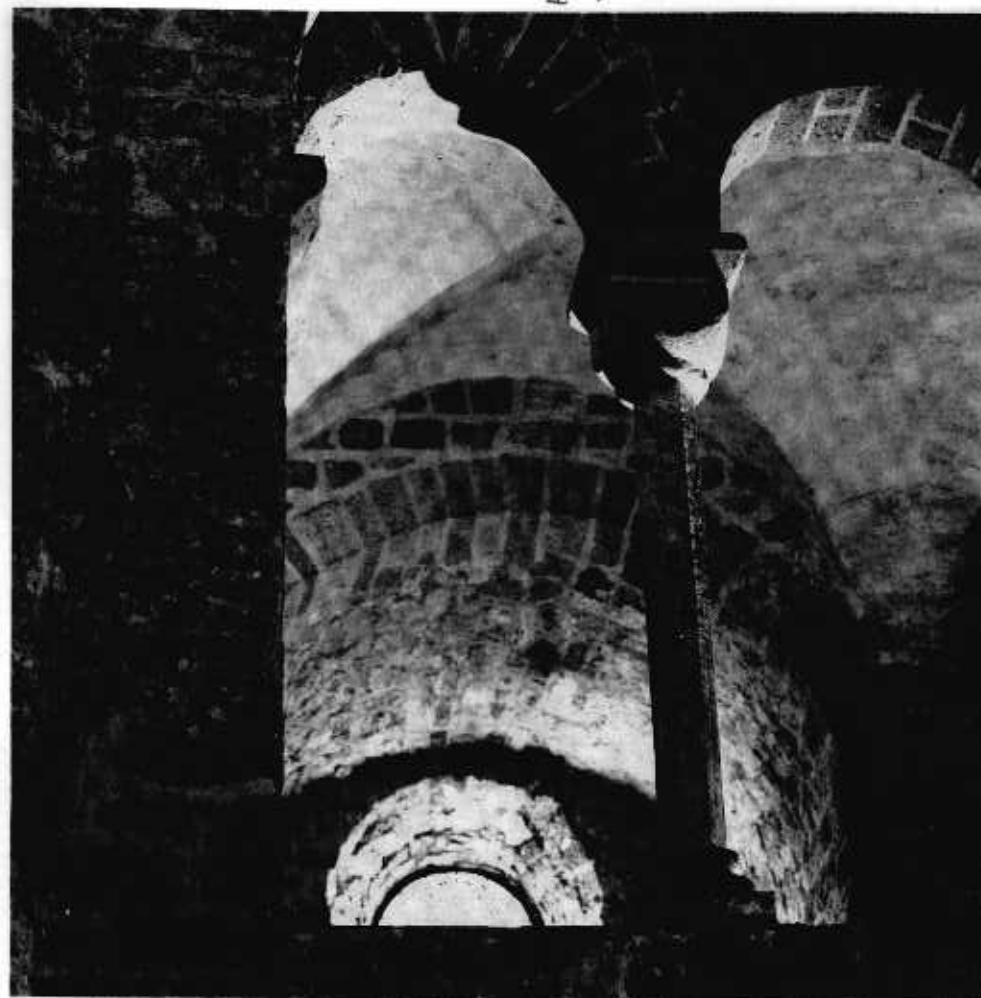
Boven de ingang van de kapel ziet U op de galerij een diepe nis of gewelf. Daarin daarvoor stond de zetel van de keizer. Hij kon van daaruit de Eucharistieviering aan het altaar beneden volgen, zonder zich bij aankomst of vertrek onder de mensen te begeven. Deze keizerlijke loge was dan ook aan de keizer en zijn hoogstegeplaatste dienaren voorbehouden en was via een verbindingsdeur op de galerij met de burcht verbonden. De boog boven het altaar en de boog direct daarnaast zijn hoger dan de andere bogen in de kapel. Of dit later is gerealiseerd bij de Gotische aanpassingen in de kapel met het oog op het verder gelegen altaar in de absis, is onbekend. (Foto Roozeboom Nijmegen)

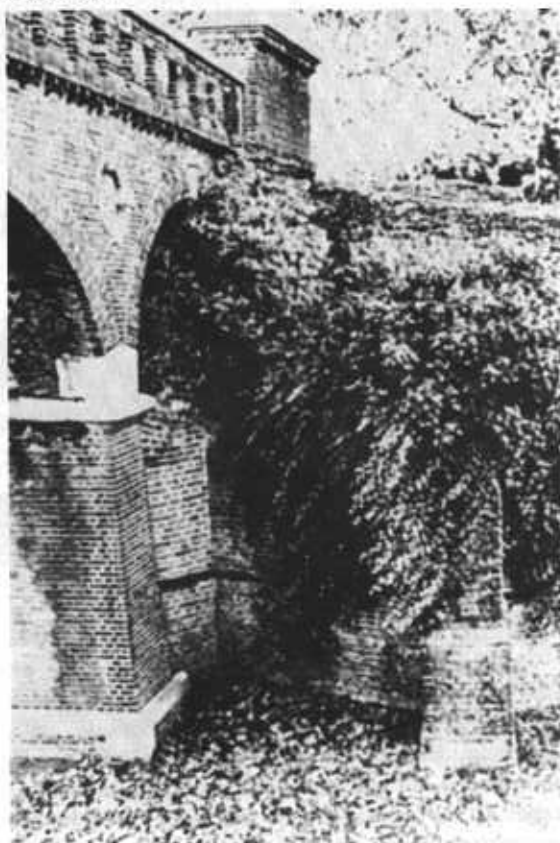
Ruïne van de Gertrudiskapel met de brug naar de Belvédère

De St. Gertrudiskapel ontstaat aan het verwijderen van de voormalige parochiekerk, die gelegen was aan het Kelfkensbos (1249). In plaats van de parochiekerk aldaar, werd een nieuwe kerk, de St. Stefanus, gebouwd aan het Stevenskerkof achter de huidige Grote markt. Het verlies van de oorspronkelijke parochiekerk en het daarbij behorende kerkhof is aanvankelijk gecompenseerd door de stichting van een kapel, toegewijd aan de Heilige Geertrudis van Nijvel. Een nieuwe kapel is meer oostwaarts gebouwd (1460), aan de voet van de brug naar de Belvédère. Jaarlijks werden daarheen processies gehouden. Een pijler van de Hunerparkbrug staat nu in de restanten van deze kapel.

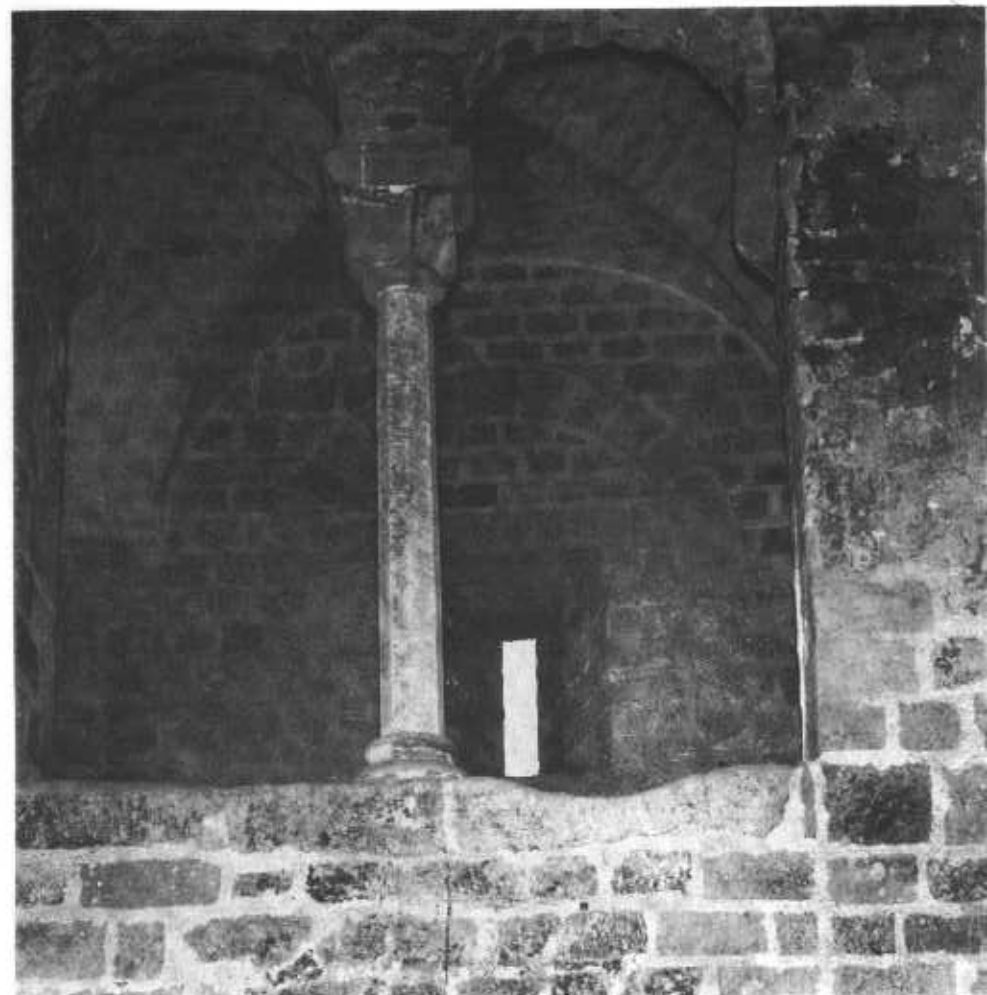
Vanaf deze plaats gezien is de kapel nog het meest Romaans; de bogen en de ramen aan de overzijde zijn Romaans en de Gotische ramen zijn nauwelijks in het zicht. De gewelven aldaar hebben ook geen ribben in het zicht en geen consoles en vallen daardoor nagenoeg niet op. De uitgesleten rand - rechtsonder in de boog van de galerij (boven de zwarte vlek in de muur) - is ontstaan door veelvuldig gebruik van de trap, die van daaruit naar het midden van de kapel leidde. (Foto Roozeboom Nijmegen)

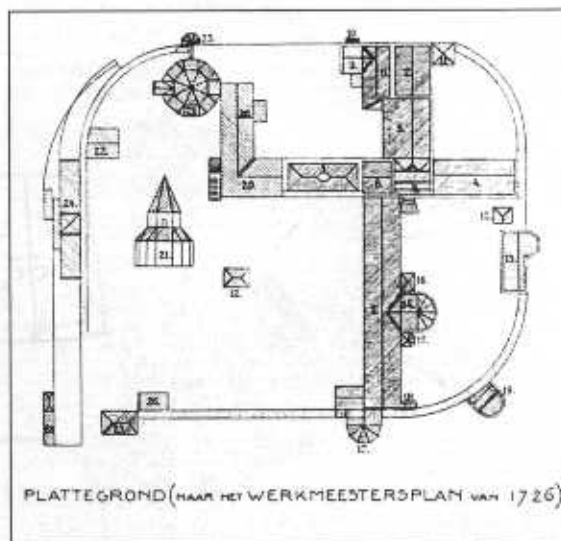
Het dakenplan (tevens plattegrond) van het burchtcomplex door een Arnhemse aannemer

1726: De burcht heeft behoefte aan een opknapbeurt. De heren Roelewijn en Van Dortmont inventariseren in opdracht van de provinciale Rekenkamer de staat van de burcht. Dit onderzoek levert een schriftelijke opsomming van 'defecte' op. De bijgevoegde plattegrond leeft sindsdien voort onder de naam 'dakenplan'.

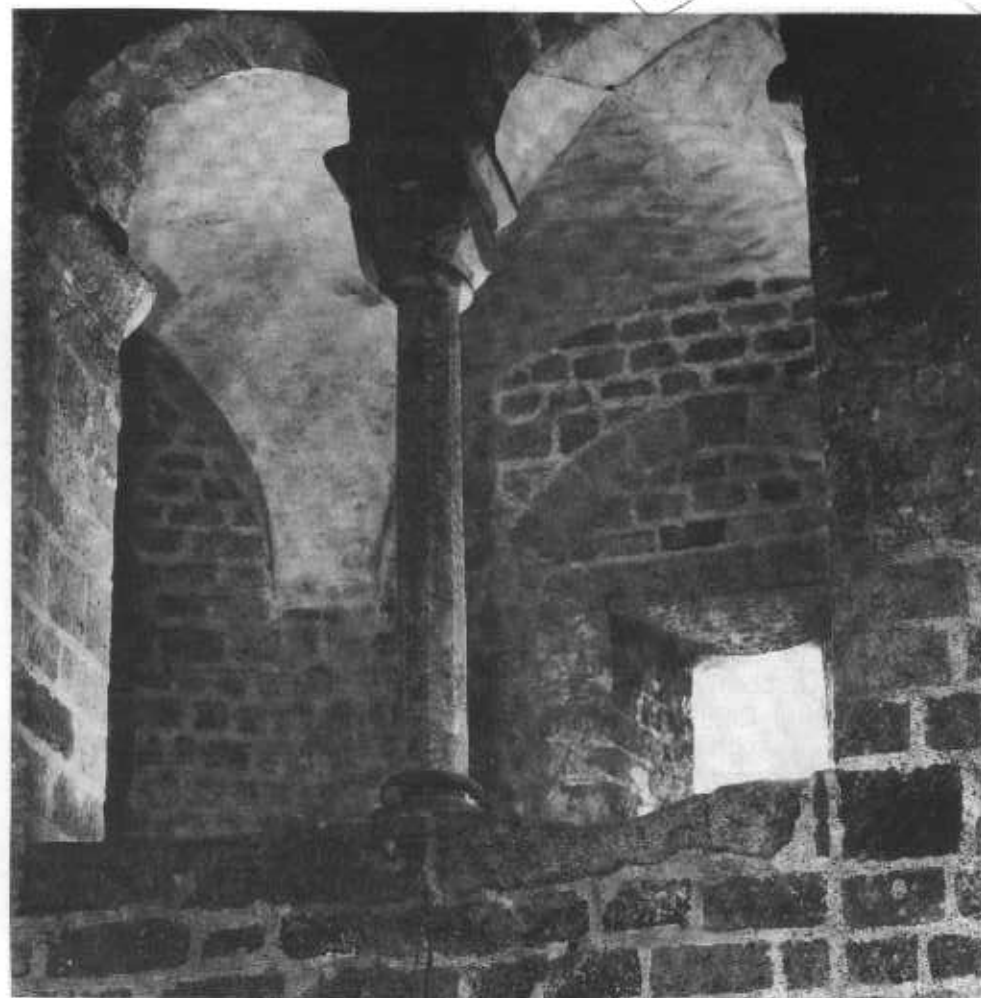
Aan de overzijde ziet U op de galerij een bijzondere opening: een soort schietsleuf, in ieder geval afwijkend van de deels Romaanse en deels Gotische vensters. Was deze opening een schietsleuf om op korte afstand de trap (van de bovengalerij van de kapel naar de ringmuur) en de walommuring te kunnen bevuren? Het is onduidelijk. De deur naar buiten - rechts van de sleuf - is dichtgemetseld, nadat de omwalling van de burcht en de verbindingstrap tussen kapel en walmuur kwamen te vervallen. Aan de buitenzijde herinnert een enkele steunbeer nog aan de trap. (Foto Roozeboom Nijmegen)

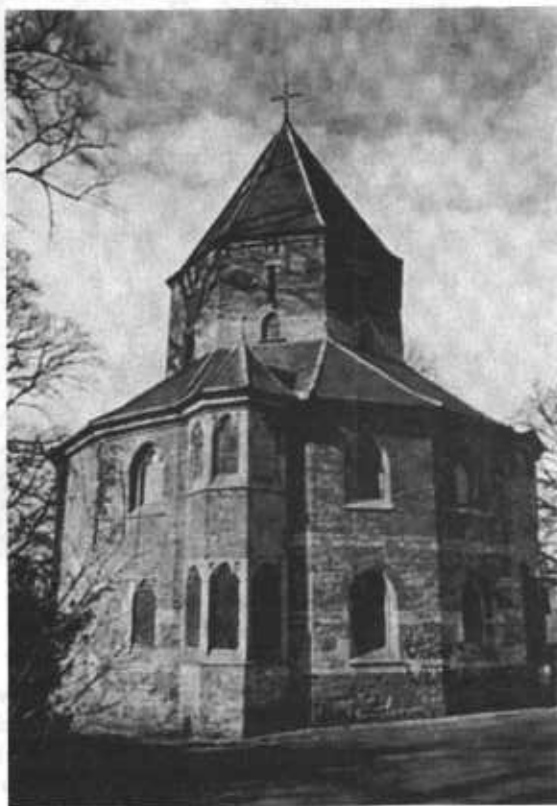
Het aanzien van de absis van de St. Nicolaaskapel vanuit het noorden

Het stadsbestuur van Nijmegen, dat in de onderhandelingen een minderheidspositie inneemt, weet de grond met de twee kapellen - door aankoop van het Provinciaal College - te bewaren oor verlies. Door het weghalen van trekstangen uit de St. Nicolaaskapel dreigde deze in te storten. Zeker als ook nog de ringmuur ter plaatse zou worden verwijderd, was de kans groot, dat de kapel afgeschreven kon worden. Besloten werd het betreffende deel van de ringmuur te kopen en de scheuren, die reeds aan de kapel waren ontstaan, -in de zelfde smaak en forme als hetgeen in welstand is' te herstellen. Met de ruïne van de St. Maartenskapel als kern werd later een park aangelegd.

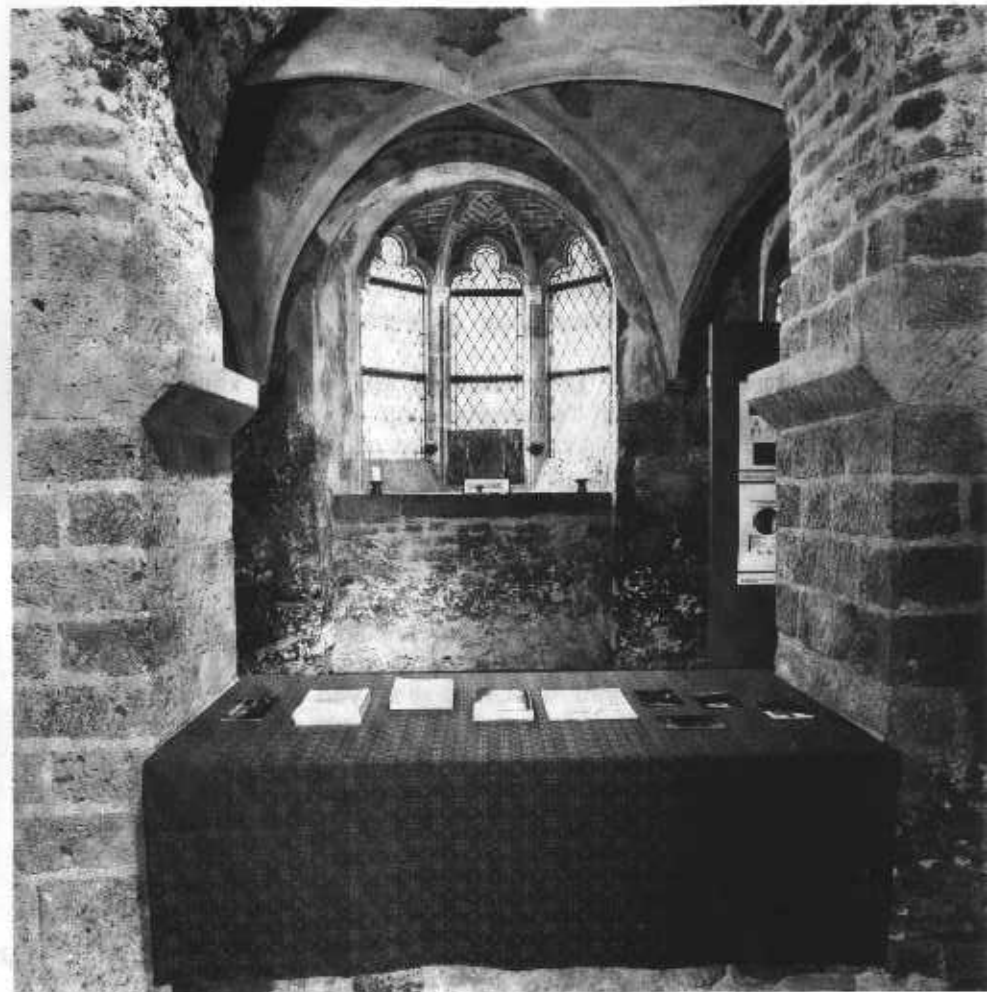
Als U nu naar het altaar in de absis kijkt, moet U zich dezelfde situatie boven voorstellen: twee altaren in dezelfde stijl boven elkaar: een zogenaamde 'dubbelkapel' dus, met nog het gewelf (onder de altaarsteen) en de romp van het oorspronkelijke Romaanse altaar tussen de twee zuilen daarvoor; drie altaren dus in totaal. Het laatste was tijdelijk aan het zicht onttrokken, toen de bodem van de kapel ca. 80 cm. werd opgehoogd. Ook de tegelvloer kwam bij uitgraving weer tevoorschijn. Uit welke tijd deze stamt is onduidelijk. De restanten van de altaarromp waren overigens óp de tegelvloer gemetseld: dus niet origineel. (Foto Roozeboom Nijmegen)
