VALKHOFNIEUWS

OFFICIEEL ORGAAN VAN DE VALKHOFVERENIGING

DERDE UITGAVE IN 1979, PAGINA'S 79-31 TGT EN MET 79-45

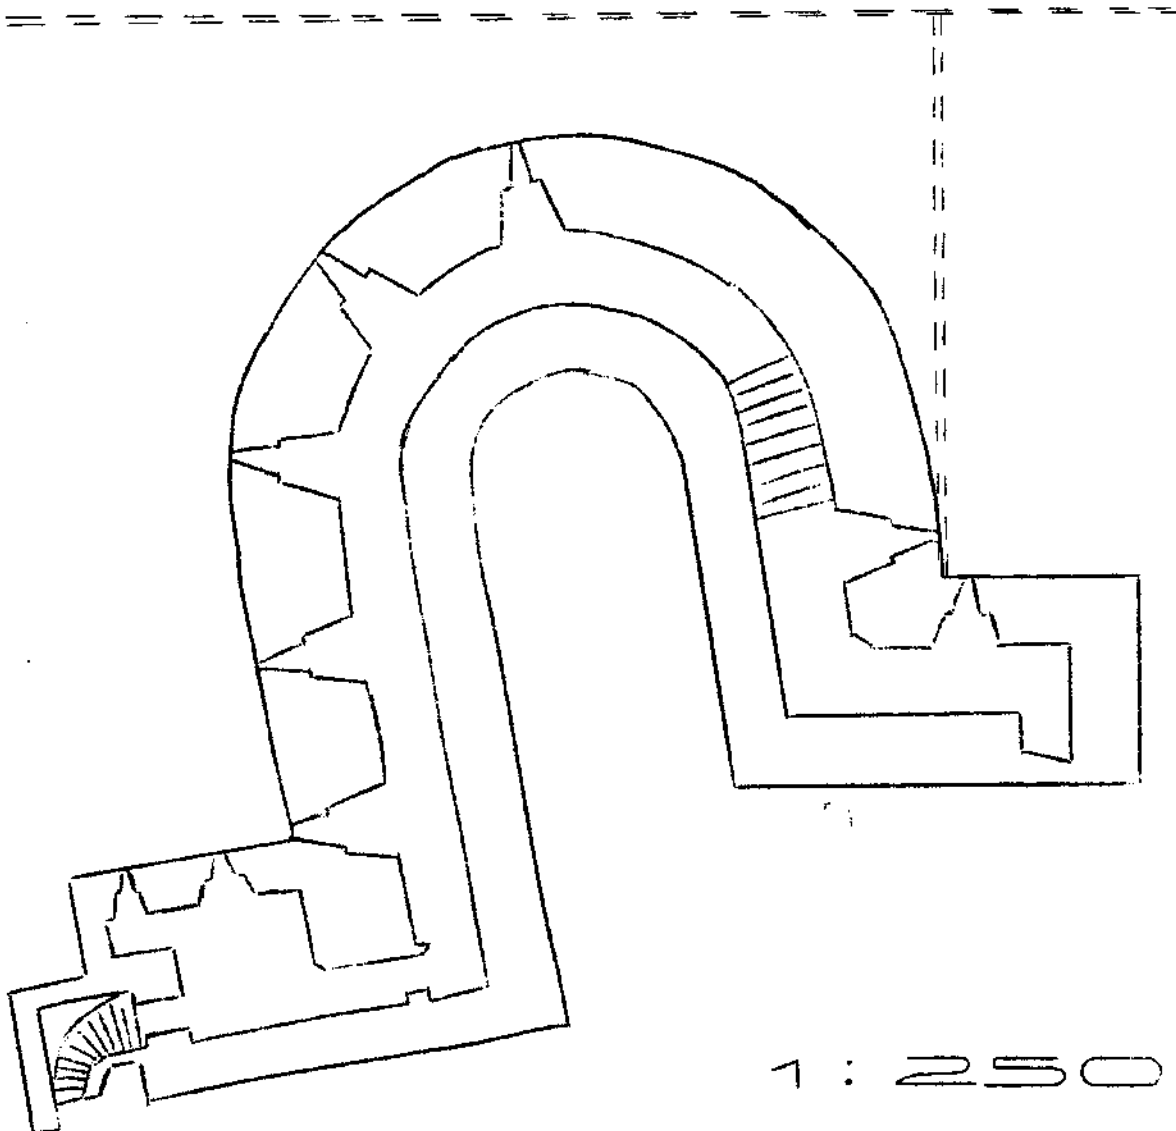
Inmiddels was zowel het gemeentearchief, alsook de Rijksdienst voor Monumentenzorg op de hoogte gesteld. Van lieverlade kwamen nu meer gegevens over deze toren boven water. Na een bezoek aan het Archief der Genie in Den Haag, beschikten wij zelfs over de originele tekeningen en rapporten, beschrijvingen, en een zeer precies overzicht van de bouwkundige toestand der toren, evenals de opslagcapaciteit van de vaten "Buspolver". Altes was getekend in z.g. Rijnlandse Roedes, voor die tijd een algemeen gebruikte maat.

Na wat omrekenen in hedendaagse centimeters kon het opmeten beginnen. De Fa. Alewijnse stalde ons spontaan de reeds vroeger door hen gemaakte rekonstruktie-tekeningen beschikbaar en alles bleek nu precies te kloppen met de oude tekeningen van de Genie!

Tenslotte kwamen we zover dat ook de resten van de zijmuur konden worden opgegraven. Er bleken zich vrij gave resten van de zijvleugel in de grond te zitten. De aanzetten van de gewelven waren nog aanwezig. Men had waarschijnlijk in later tijd er een kelder muur door heen gebouwd, en gemakshalve had men daar de stenen van het rondeel voor gebruikt! Het inwendige van de zijvleugel bleek uit blokken mergelsteen te bestaan. De hoogte van de stenen was één Rijnlandse voet, de dikte en lengte varieert tussen de één en twee voet.

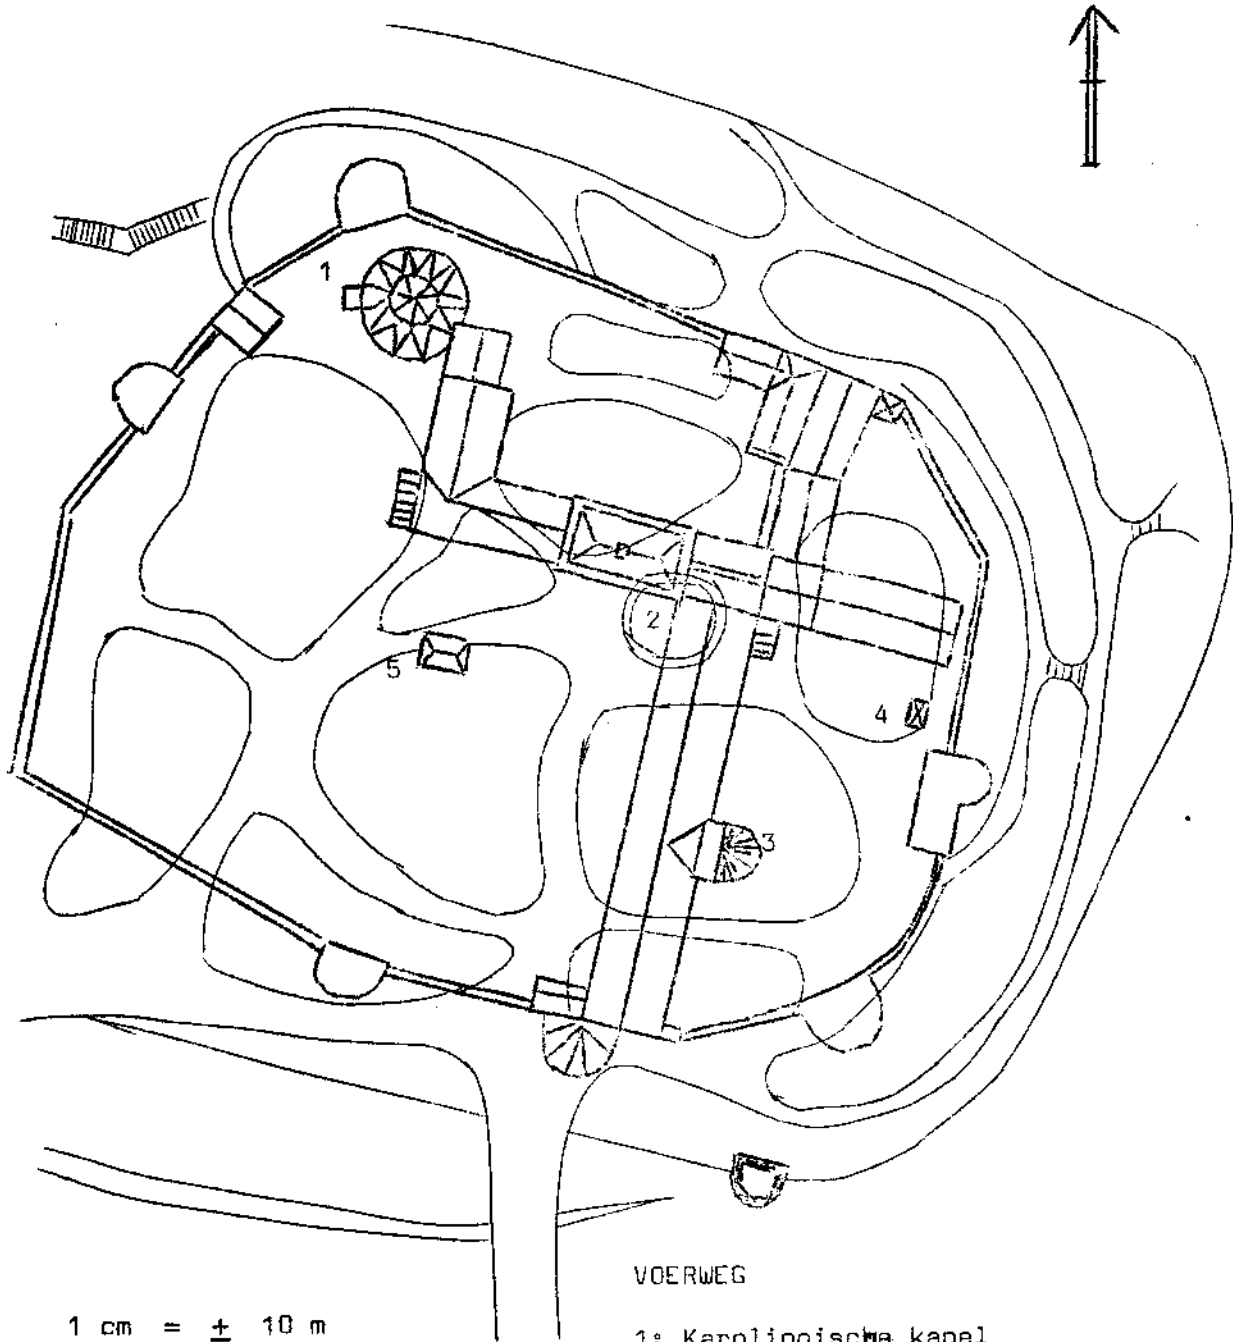
DE CONTOUREN

1 cm = ± 10 m

- 1: Karolingische kapel
- 2: Muziektent
- 3: Barbarossaruine
- 4: oostelijke put
- 5: grote waterput

Op verscheidene tekeningen en schilderijen, die er gelukkig van dit plein zijn, vindt u die terug. De ligging is vrij nauwkeurig bekend. Op de plattegrond-tekening op een van de volgende bladzijden kunt u de putten zien. In het park moet de oudste put gesitueerd worden langs de noordelijke rand van het tweede grasperk, vanaf de Karolingische kapel. Bijna in het midden van de verbindingslijn tussen de Barbarossa-ruïne en de Karolingische kapel.
