valkhofnieuws

20e jaargang 1998 nr. 4

DE VICARISWONING OP HET VALKHOF

Door J.A.G.M. Grandjean P.C. - Architect BNA

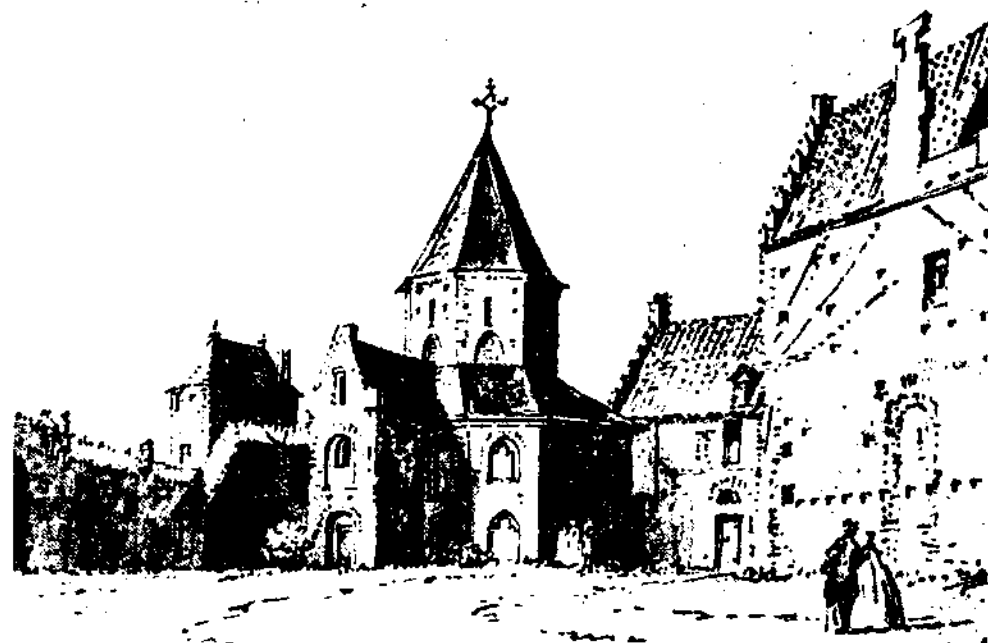
'Heidense Capel; op 't Valkhof'. Cornelis Pronk (1691-1759). Rechts de Vicariswoning.

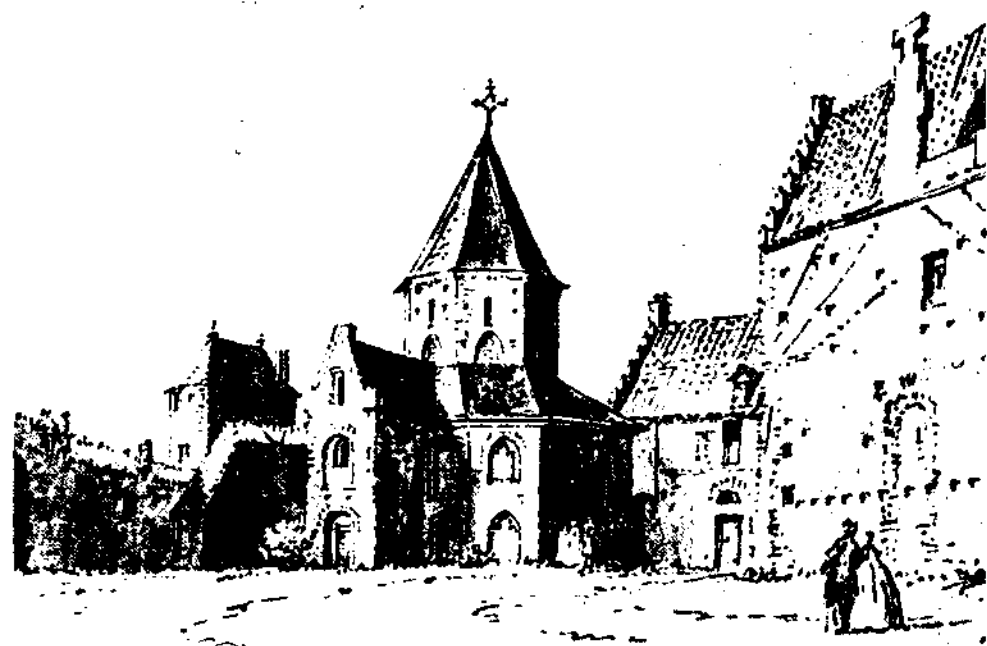
'Heidense Capel; op 't Valkhof'. Cornelis Pronk (1691-1759). Rechts de Vicarisswoning.

Op de tekeningen van Cornelis Pronk, maar ook bij andere tekenaars, zien we dat de lage dakrand van de vicariswoning een weinig hoger was gelegen dan die van de kapel zodat we kunnen vaststellen dat deze op ca. 6.80 m+ kapelvloer oftewel 6.40 m+ beganegrondvloer van de vicariswoning lag. De nok van de vicariswoning bevond zich volgens eerdere afbeeldingen lager dan de dakrand van het tentdak 12.76 m+ kapelvloer oftewel 12.36 m+ vloer vicariswoning. Het vaststellen van de nokhoogte op ca. 11.75 m+ vloer vicariswoning is zeer waarschijnlijk. De uit de tekeningen verkregen gegevens ten aanzien van de nokhoogte en dakschuimte zijn in overeenstemming met de in die tijd gebruikelijke dakschuimte van ca. 60 graden. Deze dakschuimte werd mede bepaald door de waterdichtheid van de dakbedekking, zowel voor leien als de later toegepaste slecht sluitende dakpannen.

Uitgaande van deze gegevens valt vast te stellen dat de verdiepingshoogte van de eerste en tweede bouwlaag nagenoeg even groot moeten zijn geweest namelijk 3.20 m. Het is frappant te mogen constateren dat de op de tekening

van Pronk aangegeven verhoudingen van muur en dakvlak 7 staat tot 5 zo dicht met de gevonden maatvoering in overeenstemming is. Als men daarbij nog bedenkt dat door de perspectivische weergave het dakvlak minder hoog wordt weergegeven dan het in werkelijkheid is. Zo geven de beschikbare gegevens een goed beeld van de afmetingen van de vicariswoning.

Van de gevels van de vicariswoning kunnen we ons een goed beeld vormen. De eerder genoemde pentekening van Pronk geeft de westvleugel weer waar de entree is aangegeven met daarboven een half rond raam en een half kruisraam met in het dakvlak een dakkapel. Op de tekening van Dirk van der Burg, worden in de noordgevel diverse ramen aangegeven die in hoofdzaak met elkaar overeenstemmen. Op de tekening zijn naar alle waarschijnlijkheid 4 stuks kruisramen aangegeven die op tekening zodanig zijn afgebeeld alsof het 8 afzonderlijke ramen zou zijn. Hieruit zou kunnen worden opgemaakt dat de tussenstijlen van de ramen deel uitmaakt met het overige muurwerk hetgeen zou betekenen dat de kruisramen uit natuursteen zijn samengesteld, wat voor die tijd gebruikelijk was. In de nok is nog een raampje aangegeven, dat mogelijk niet meer dan een nis in het muurwerk moet zijn geweest omdat de daar ter plaatse aanwezige schoorsteen kanalen een raam niet toeliet.

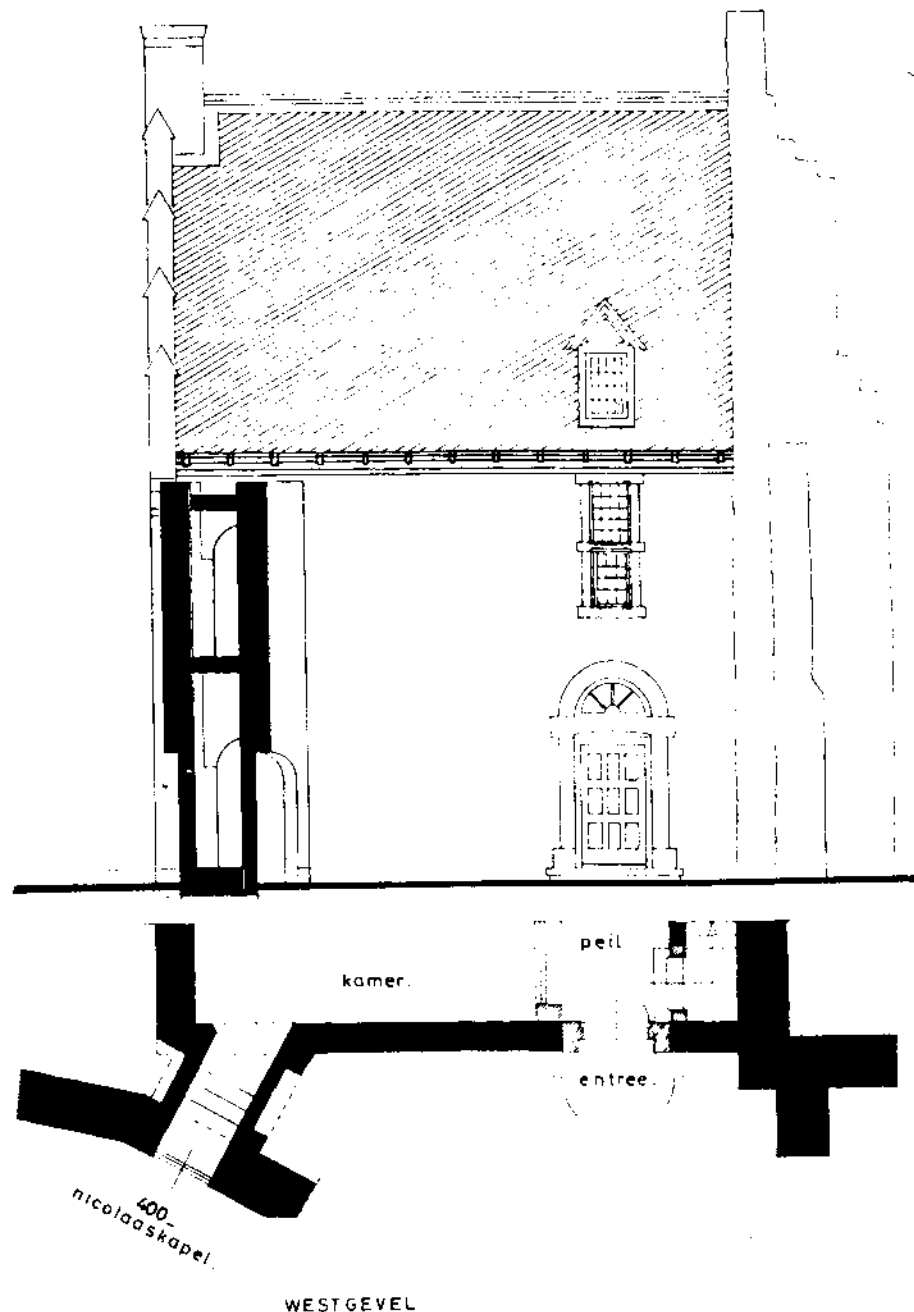
Reconstructie zijgevel Vicariswoning (Tekening: J. Grandjean)

technieken kunnen niet waarneembaar worden aangebracht, bijvoorbeeld een gewapend beton fundering maar ook de 60 cm. dikke buitenmuren, uit te voeren als spouwmuren, waarvan het buitenblad in gefijnde tufsteen en het binnenblad in een gepleisterde porisosteent. De spouw kan gevuld worden met gebonden klinkerisolatie zodat ook op goedkope wijze een dik en goed isolerende buitenmuur verkregen wordt.

Ook de beschieting van de kapconstructie kan bestaan uit isolerende dakplaten waaronder houten delen deze modieuze uitvoering aan het oog onttrekken. Het zou echter te ver voeren om de glas-in-lood-ramen te vervangen door isolatieglas. De oorspronkelijk in de aanbouw aangebrachte privaat kan een keurig geventileerde toiletruimte worden in de vicariswoning. Het is niet nodig dat bij deze herbouw alles nieuw is, in het interieur kunnen historische ornamenten en bouwelementen worden opgenomen zoals stookplaatsen, trappen, deuren en kozijnen. De herbouwde vicariswoning zal deel uitmaken van de Valkhofkapel waardoor het beheer en gebruik verbeterd wordt.

De tekeningen mogen een beeld geven van de te herbouwen vicariswoning, dit wil allerminst zeggen dat het zo moet. Een ieder die nieuwe feiten weet aan te dragen, kan zijn reactie geven. En wat moet dat dan kosten, voor minder dan fl. 600.000,- en een bouwtijd van minder dan een jaar kan de vicariswoning weer voor het jaar 2000 terug zijn op het Valkhof! In combinatie met de Valkhofkapel is het mogelijk om aan dit complex een functioneel gebruik te geven; zelfs is het denkbaar de zolderruimte als woning in te richten, wat de beveiliging ten goede komt. Mochten Miralles en Fowler verstek laten gaan, dan moet het toch mogelijk zijn om zo iets van het imposante burcht-complex te laten herleven.

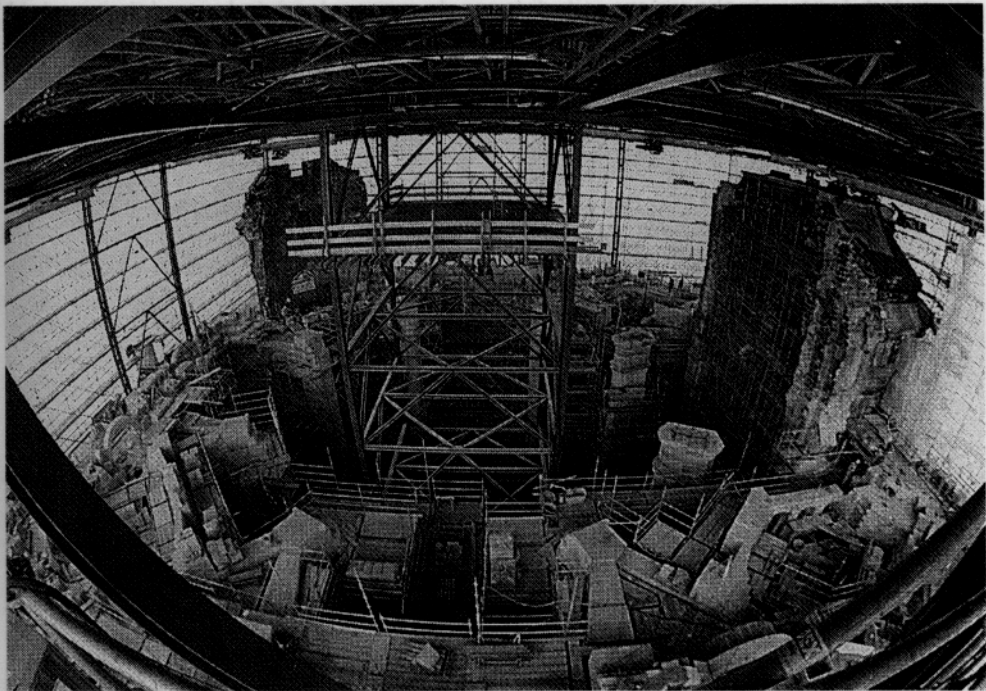
Het begin van het werk: overkapping van de ruïne (Foto: Rheinische Post)

Aan het begin van 1995 is de feitelijke herbouw van start gaan. De puinvrije ruïne is zodanig verstevigd dat op de resten doorgebouwd kan worden. Het gehele bouwwerk is overigens overdekt zodat men beter en comfortabeler kan doorwerken.

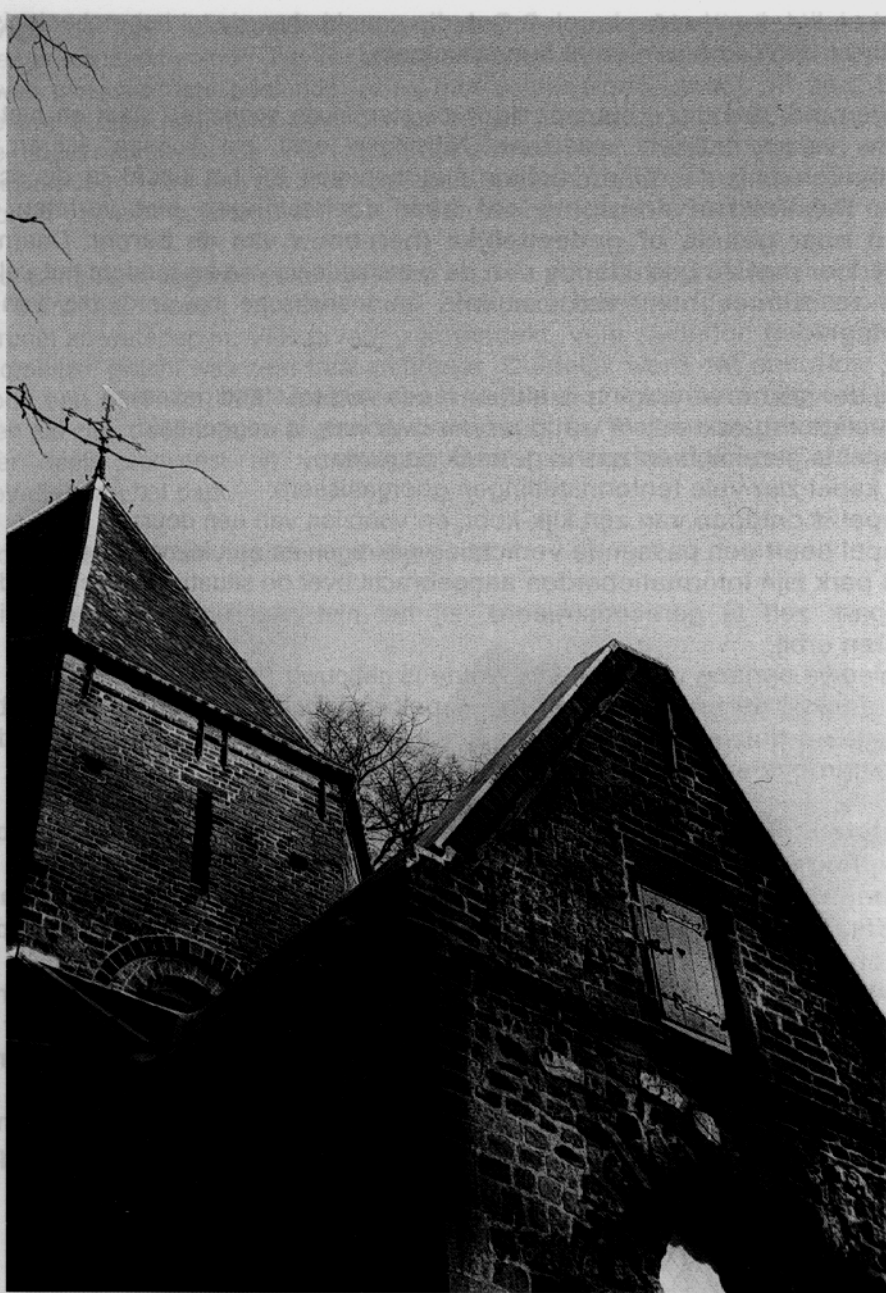
Klein onderhoud aan de kapel: de rollaag boven het topgeveltje is beschermd door cederhouten timmerwerk (Foto: Maurice Vollebregt)

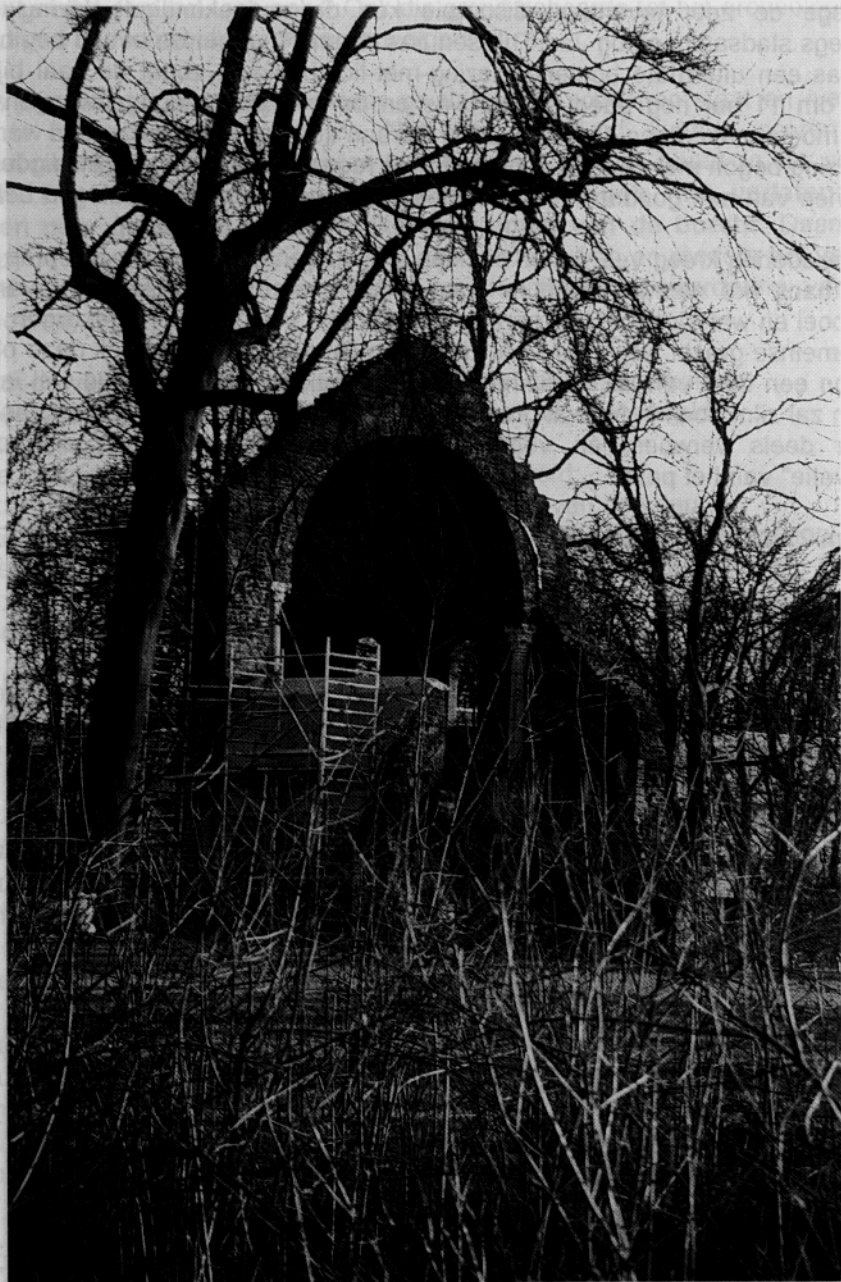
Ook de ruïne werd aangepakt om vochtwerking tegen te gaan
(Foto: Maurice Vollebregt).
